**Drážní inspekce**  
The Rail Safety Inspection Office

## **Zpráva o výsledcích šetření příčin a okolností vzniku mimořádné události**

### **Investigation Report of Railway Accident**

Repetitive derailment of one freight wagon during movement of freight train  
No. 47763 among Blansko, Adamov and Brno-Maloměřice stations

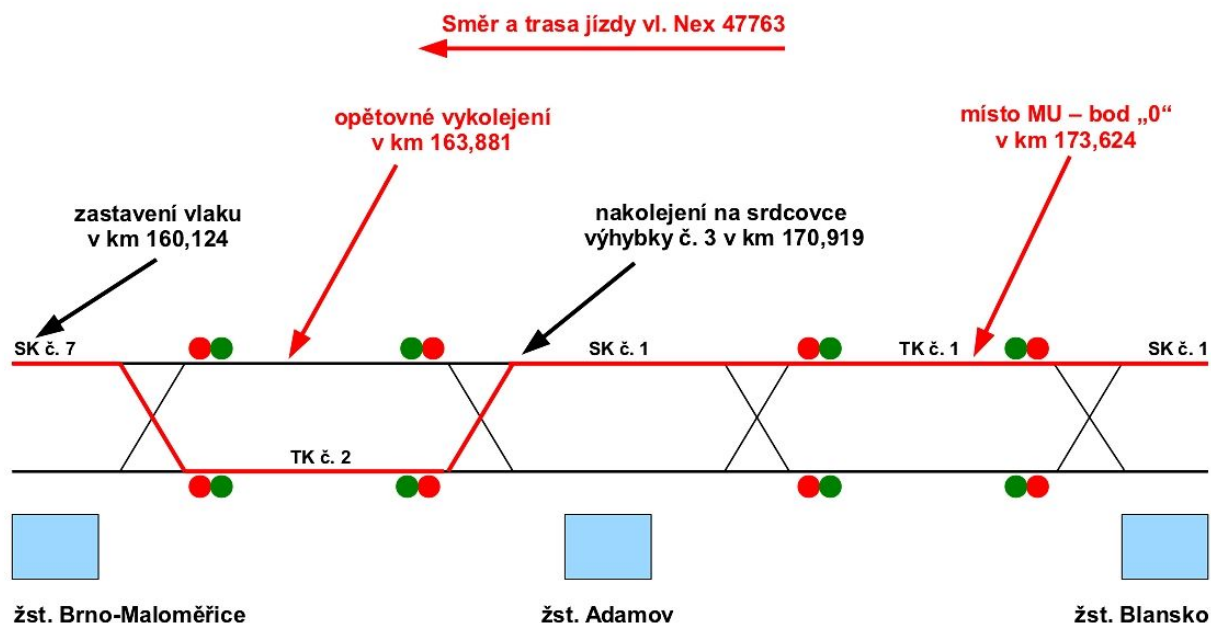
Obr. č. 2: Schéma místa MU

Dne 10. 9. 2012 jel vlak Nex 47763 mezi žst. Blansko a žst. Adamov po 1. TK, kde v km 173,624 (stanovený bod „0“) z důvodu technické závady vykolejilo jednou nápravou ložené TDV řady Zas č. 33 54 7854 152-7. Protože osoba řídící drážní vozidlo (dále jen strojvedoucí) vznik MU nezaregistrovala, vlak pokračoval v jízdě a v žst. Adamov na odjezdovém zhlaví přešel z 1. SK na 2. TK mezi žst. Adamov a žst. Brno-Maloměřice. Po vjezdu do žst. Brno-Maloměřice jel dále po SK č. 2c a 2b na SK č. 7, kde v km 160,124 jízdu ukončil.

TDV řady Zas č. 33 54 7854 152-7 poprvé vykolejilo druhou nápravou ve směru jízdy vlaku v km 173,624 v 1. TK mezi žst. Blansko a žst. Adamov. V km 173,579 byla nalezena ložisková skříň a v km 173,075 pružnice tohoto TDV. Na srdcovce výhybky č. 3 v žst. Adamov se náprava nakolejila a v km 163,881, ve 2. TK mezi žst. Adamov a žst. Brno-Maloměřice, opět vykolejila. Vlak dojel až do žst. Brno-Maloměřice, kde zůstal stát na 7. SK, čelem v km 160,124. Vykolejená náprava poškozovala vždy pouze pravá vnitřní upevňovací ve směru jízdy vlaku.

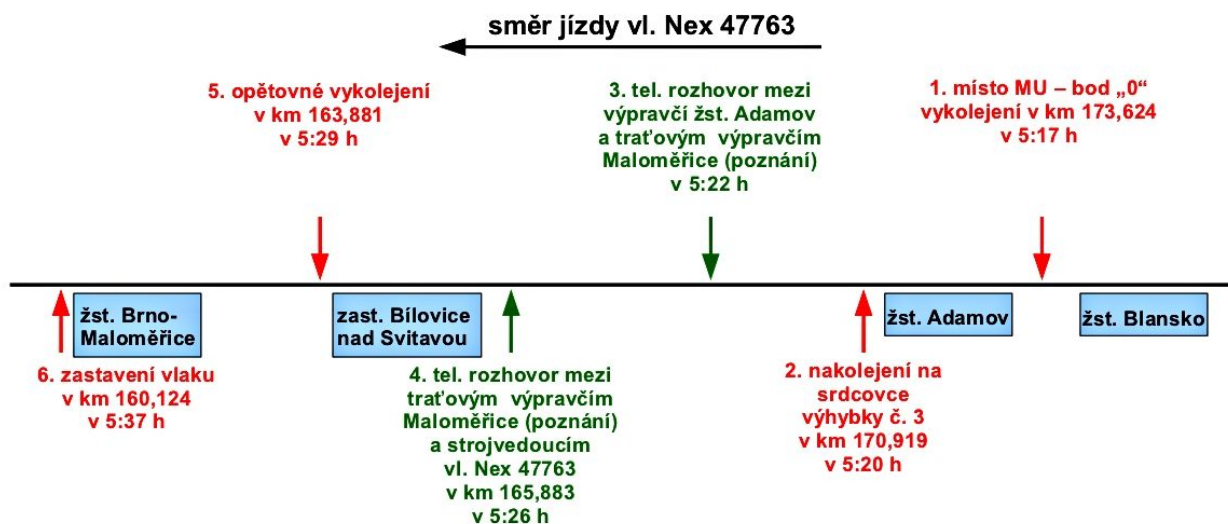
Obr. č. 4: Časový průběh MU

1. místo MU – bod „0“, první vykolejení v km 173,624 v 5:17 h;
2. nakolejení na srdcovce výhybky č. 3 v km 170,919 v 5:20 h;
3. tel. rozhovor mezi výpravčí žst. Adamov a traťovým výpravčím Maloměřice (poznání) v 5:22 h;
4. tel. rozhovor mezi traťovým výpravčím Maloměřice (poznání) a strojvedoucím vlaku Nex 47763 v km 165,883 v 5:26 h;
5. opětovné vykolejení v km 163,881 v 5:29 h;
6. zastavení vlaku Nex 47763 v km 160,124 v 5:37 h.
