Závěrečná zpráva o výsledcích šetření mimořádné události

Srážka hnacího drážního vozidla jedoucího jako posun mezi dopravami s uvázlým vlakem Pn 62054 mezi železničními stanicemi Český Těšín a Albrechtice u Českého Těšína

Accident and incident investigation report

Collision of the locomotive moving as shunting between operating control points with the stuck freight train No. 62054 between Český Těšín and Albrechtice u Českého Těšína stations

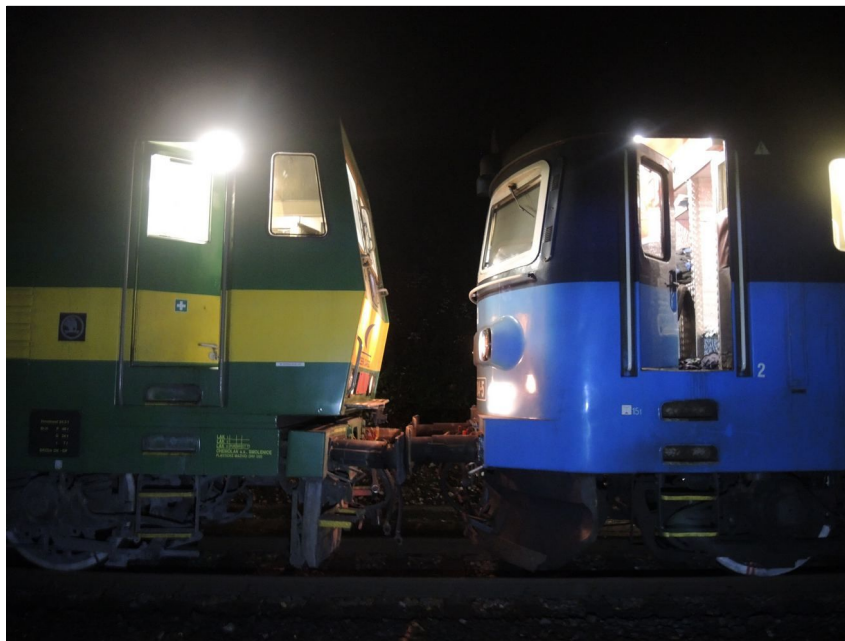
- Vznik události: 31. 10. 2021, 2:35 h (středoevropského letního času).
- Popis události: srážka hnacího drážního vozidla jedoucího jako posun mezi dopravnami pro uvázlý vlak Pn 62054 s tímto vlakem.
- Dráha, místo: dráha železniční, kategorie celostátní, traťová kolej č. 2 Český Těšín – Albrechtice u Českého Těšína, km 6,758.
- Zúčastnění: Správa železnic, státní organizace (provozovatel dráhy);
ČD Cargo, a. s. (dopravce posunu mezi dopravnami č. 858011 a vlaku Pn 62054).
- Následky: bez újmy na zdraví osob;
celková škoda 513 310 Kč.

- nezastavení posunu mezi dopravnami č. 858011 před stojícím hnacím drážním vozidlem uvázlého vlaku Pn 62054 v důsledku nepoužití pískovacího zařízení osobou řídící drážní vozidlo posunu mezi dopravnami č. 858011 pro zabránění smyku kol při brzdění v místě sníženého součinitele adheze a pro odvrácení hrozícího nebezpečí (srážky).

- snížení součinitele adheze potřebného pro zastavení posunu mezi dopravnami na traťové koleji č. 2 Český Těšín – Albrechtice u Českého Těšína nánosem rozježděného biologického materiálu (listí) na temenech hlav obou kolejnicových pásů, při spolupůsobení atmosférické vlhkosti v době vzniku mimořádné události.

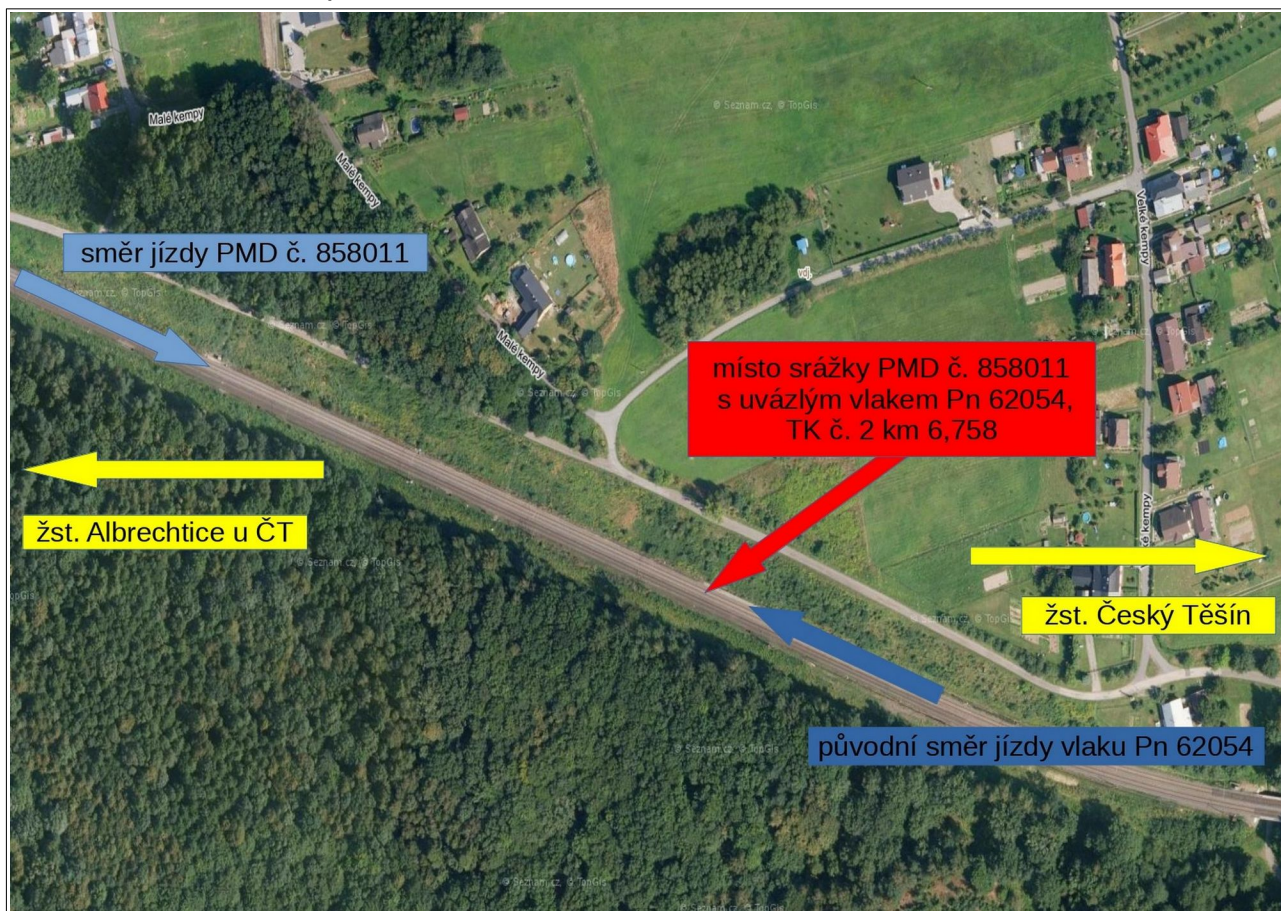
Obr. č. 1: Schéma místa vzniku MU

Ke srážce PMD č. 858011 (dále také PMD) s uvázlým vlakem Pn 62054 došlo na TK č. 2 Český Těšín – Albrechtice u ČT, v km 6,758. Trať je součástí celostátní dráhy Český Těšín – Ostrava-Kunčice, která je dvojkolejná a elektrizovaná (elektrifikovaná) stejnosměrnou trakční soustavou s napětím 3 kV.
