Závěrečná zpráva o výsledcích šetření mimořádné události

Střet vlaku Sp 1716 se zaměstnancem externí firmy v traťové koleji mezi železničními stanicemi Balkova Lhota a Božejovice

Accident and incident investigation report

Collision of the regional passenger train No. 1716 with the external worker in the open line track between Balkova Lhota and Božejovice stations

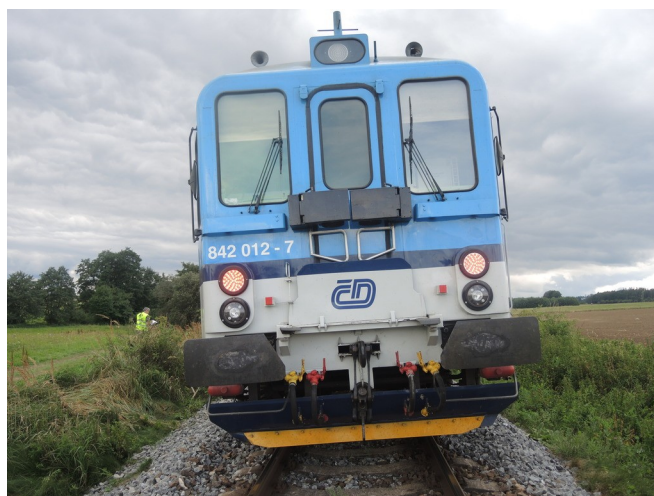
Zdroj: Drážní inspekce

- Vznik události: 31. 8. 2020, 11:19 h.
- Popis události: střet vlaku Sp 1716 s osobou (zaměstnancem cizího právního subjektu) v průjezdném průřezu provozované nevyložené traťové koleje.
- Dráha, místo: dráha železniční, kategorie regionální, Tábor – Písek, mezi železničními stanicemi Balkova Lhota a Božejovice, km 12,462.
- Zúčastnění: Správa železnic, státní organizace (provozovatel dráhy);
České dráhy, a. s. (dopravce vlaku Sp 1716);
Kolejové práce Křižan s. r. o. (cizí právní subjekt);
- Následky: 1 usmrcený;
materiální škoda nevznikla.
