## **Závěrečná zpráva o výsledcích šetření mimořádné události**

Vykolejení vlaku Os 18000 v dopravně radiobloku Bavorov

Derailment of the regional passenger train No. 18000  
at Bavorov operating control point

č. j.: 6-1084/2022/DI

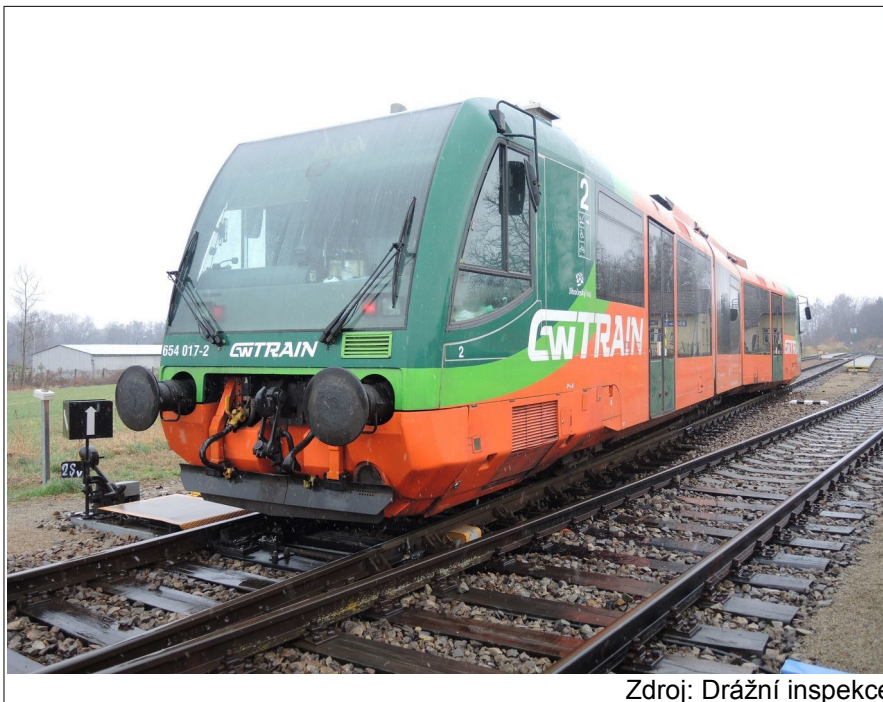
Vznik události:	1. 4. 2022, 5:56 h.
Popis události:	nezajištěná jízda vlaku Os 18000 s jeho následným vykolejením.
Dráha, místo:	dráha železniční, kategorie regionální, dopravní radiobloku Bavorov, výhybka č. 2sv, km 12,342.
Zúčastnění:	Správa železnic, státní organizace (provozovatel dráhy); GW Train Regio a. s. (dopravce vlaku Os 18000).
Následky:	bez újmy na zdraví osob; celková škoda 91 496 Kč.

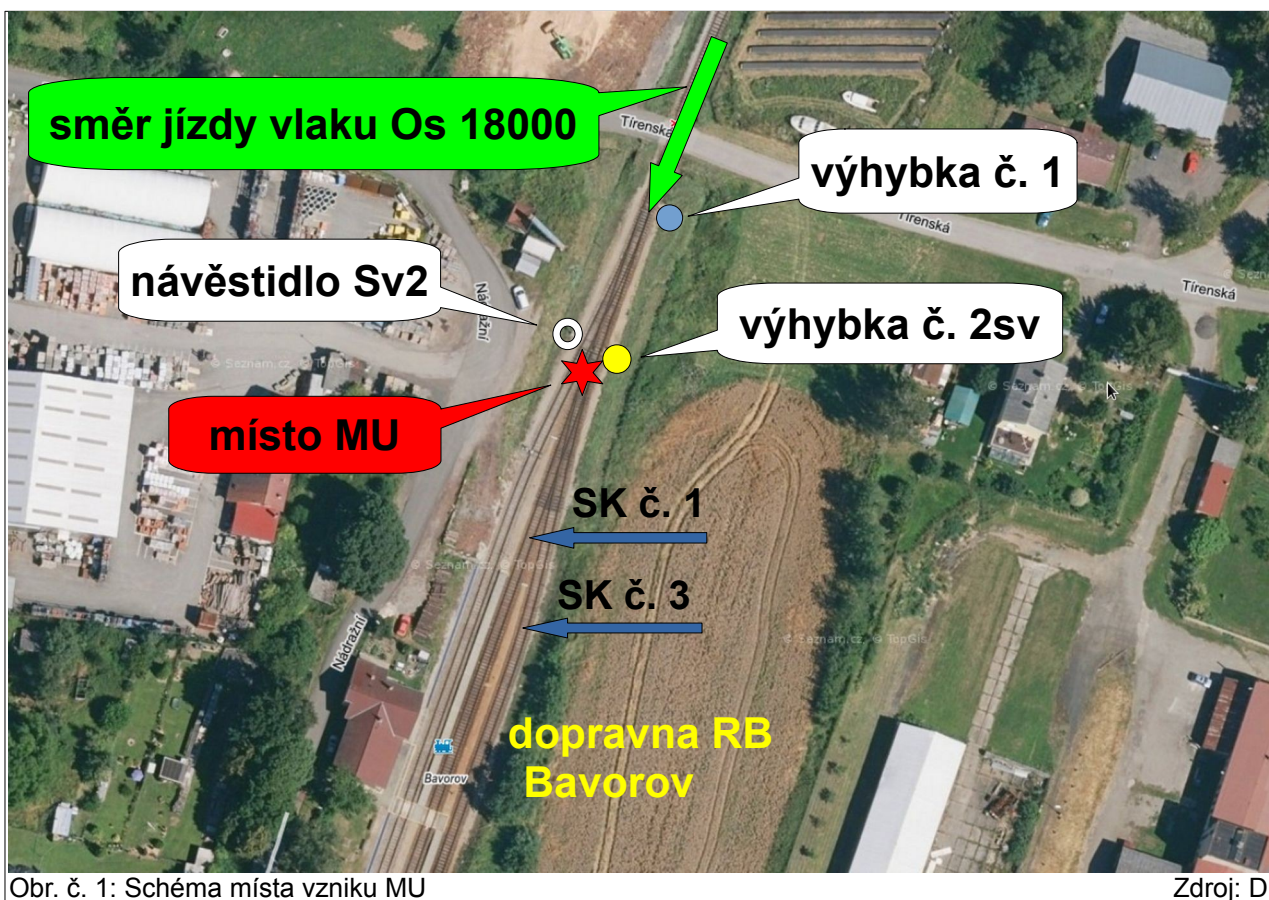
Obr. č. 1: Schéma místa vzniku MU

Dopravna RB Bavorov leží na železniční dráze regionální v km 12,413 jednokolejné trati Číčenice – Volary. Na trati Číčenice – Volary, tj. včetně dopravní RB Bavorov, se drážní doprava organizuje prostřednictvím povolení k jízdě vlaku a posunového dílu, vydávaných radioblokovou centrálou na základě předchozího vyhrazení jízdní cesty dispečerem RB v radioblokové centrále a doručovaných na vedoucí hnací vozidlo v příslušném obslužném režimu. Hranice dopravní RB Bavorov ve směru od dopravní RB Vodňany je určena nepřenosným návěstidlem Lichoběžníková tabulka s číslem „1“, tj. číslo SK, na kterou jsou v základní poloze přestaveny výhybky.
