## **Závěrečná zpráva o výsledcích šetření mimořádné události**

Střet vlaku Sv 98034 se čtyřmi osobami (zaměstnanci provozovatele dráhy) mezi železničními stanicemi Bělčice a Blatná

## **Accident and incident investigation report**

Collision of the train set No. 98034 with four people (employees of infrastructure manager) between Bělčice and Blatná stations

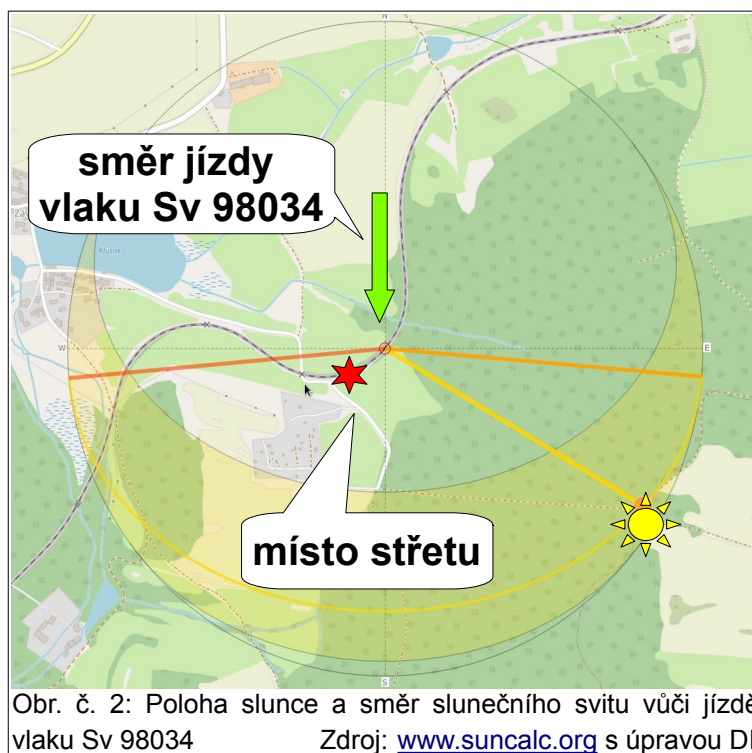
Dražní inspekce prověřovala možnost oslnění strojvedoucího vlaku Sv 98034 sluncem. Po dobu jízdy vlaku od okraje lesního porostu k místu střetu se zaměstnanci směřovaly sluneční paprsky z levé strany ke strojvedoucímu pod úhlem od cca 90° do 70° (viz obr. č. 2). Směr slunečních paprsků nemohl zapříčinit oslňující účinek pro strojvedoucího vlaku Sv 98034.
