The Rail Safety Inspection Office

Závěrečná zpráva o výsledcích šetření mimořádné události

Nedovolená jízda vlaku Služ 269294 za cestové návěstidlo Lc2a zakazující jízdu
v železniční stanici Beroun

Unauthorized movement of the service train No. 269294 behind the route signal
device Lc2a at Beroun station

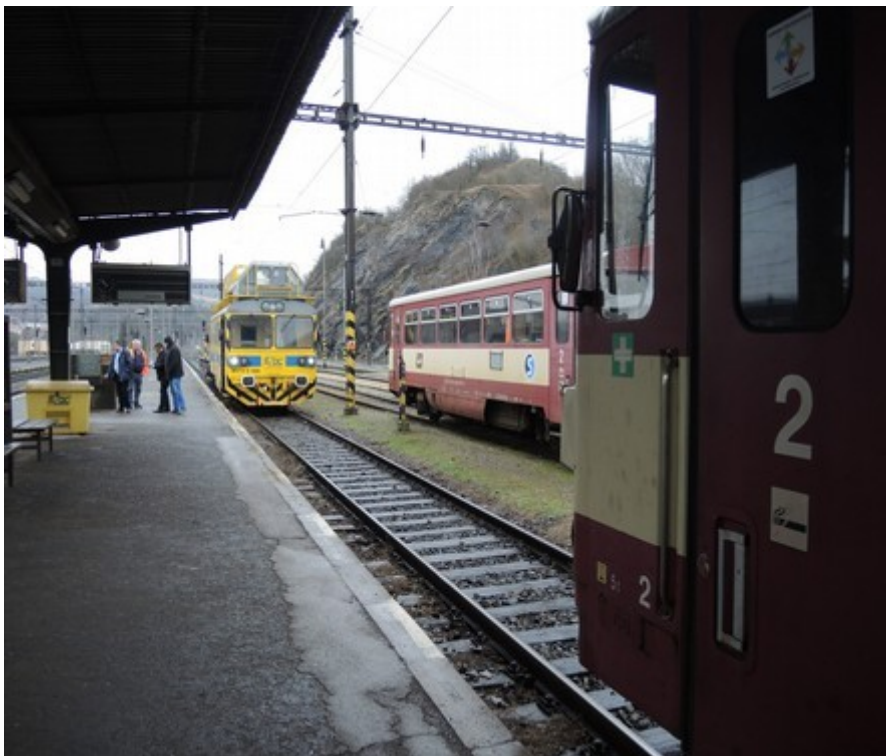
Zdroj: DI

Popis události: nedovolená jízda vlaku Služ 269294 za úroveň cestového návěstidla Lc2a v poloze „Stůj“, násilné přestavení výhybky č. 15b a vjetí na 3. staniční kolej obsazenou vlakem Os 7716.

Dráha, místo: dráha železniční, kategorie celostátní, Praha-Smíchov – Beroun, železniční stanice Beroun, staniční kolej 2a, cestové návěstidlo Lc2a v km 38,293 – místo začátku nedovolené jízdy. Místo konečného zastavení na 3. staniční koleji v km 38,837.
