Závěrečná zpráva o výsledcích šetření mimořádné události

Vykolejení dvou tažených drážních vozidel za jízdy posunového dílu v železniční stanici Bohumín (obvod Bohumín-Vrbice)

Accident and incident investigation report

Derailment of two rolling stocks of the shunting operation at Bohumín station (Bohumín-Vrbice district)

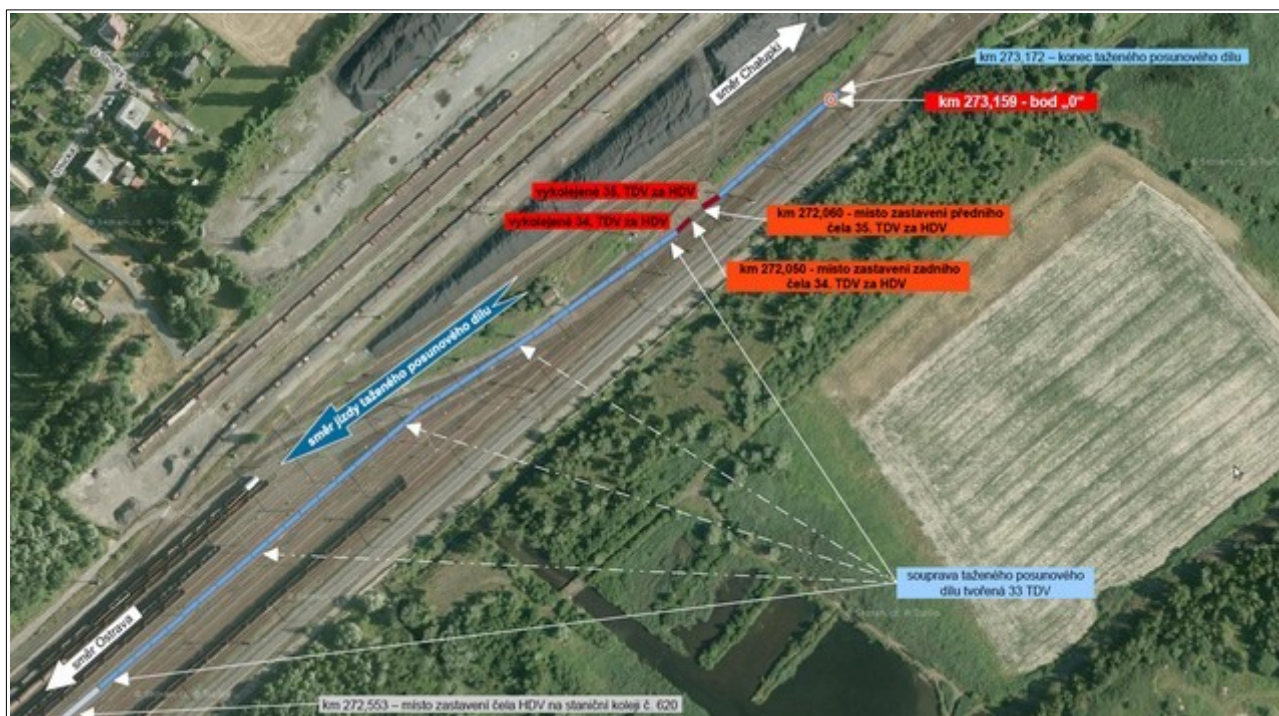
Obr. č. 2: Schéma místa vzniku MU.

žst. Bohumín-Vrbice), celostátní dráhy vedené po trati č. 780 00 „Bohumín – Prosenice“ (dále také celostátní dráha „Bohumín – Prosenice“), v jízdě jako posun bez posunové čety. Posun byl prováděn, beze změny v řazení DV, tažením. V průběhu jízdy posunového dílu ze SSK č. 98a na SK č. 620 vykolejila TDV CZ-ČDC 31 54 5958 849-9 řady Eas^{107.13} (dále také 31 54 5958 849-9) a CZ-KC 31 54 5969 048-5 řady Eas^{107.5} (dále také 31 54 5969 048-5), řazená jako 34. a 35. TDV za HDV, a to v km 273,159 v prostoru výhybky č. 606. Následkem nehodového děje došlo k roztržení tahadlového ústrojí mezi vykolejenými TDV.
