Závěrečná zpráva o výsledcích šetření mimořádné události

Srážka posunujícího hnacího drážního vozidla s odstaveným hnacím drážním vozidlem v železniční stanici Bohumín, obvod Bohumín-Vrbice

Accident and incident investigation report

Collision of the shunting operation with the standing locomotive at Bohumín station, Bohumín-Vrbice district

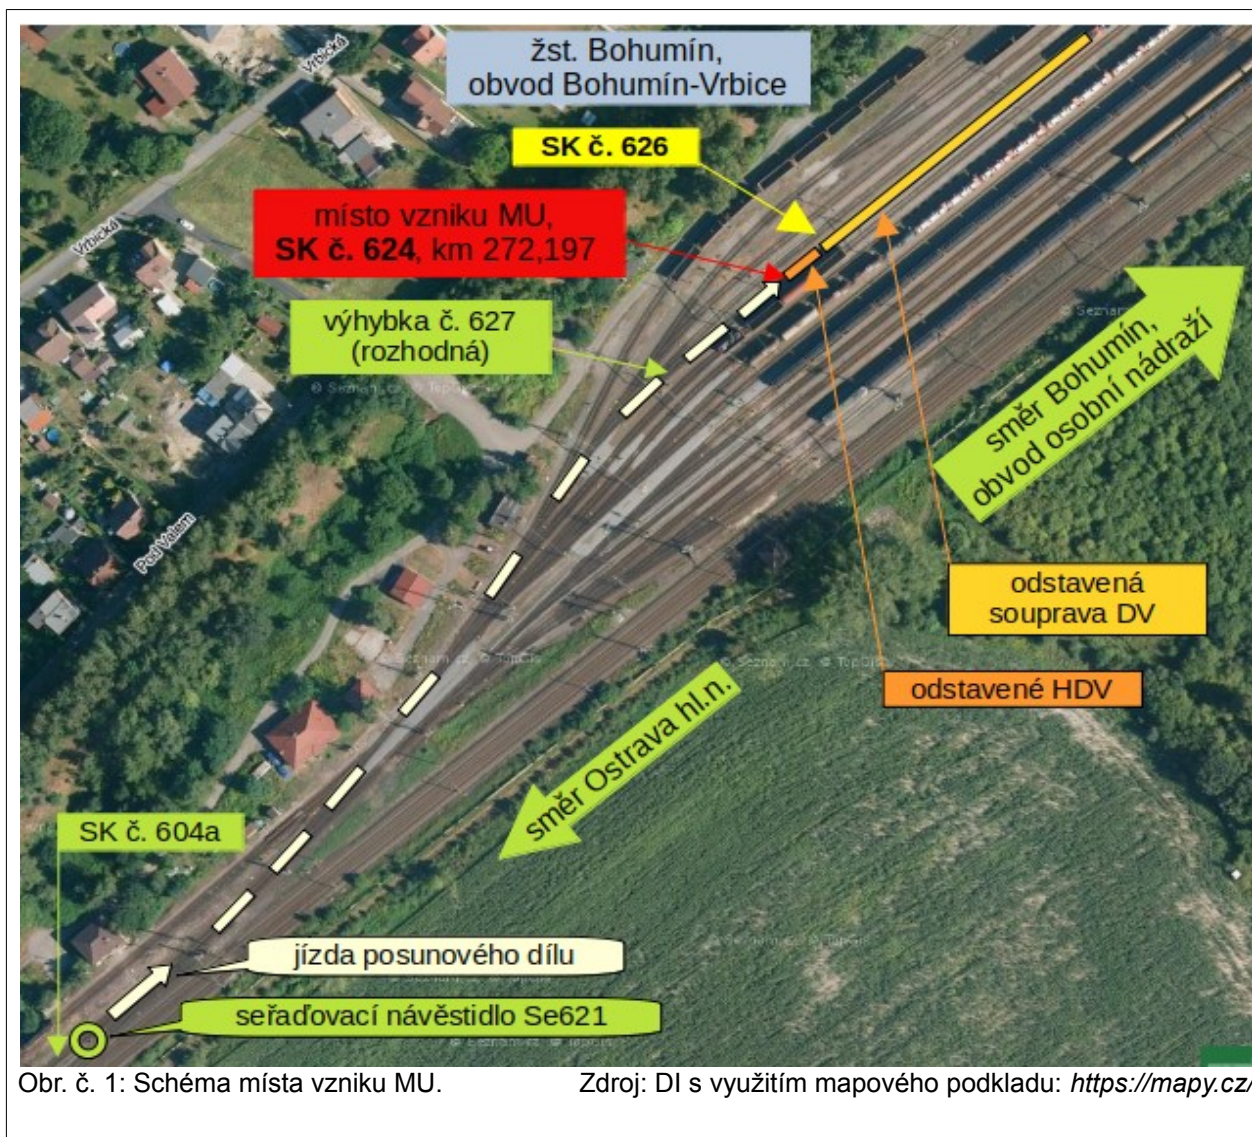
Obr. č. 1: Schéma místa vzniku MU.

Ke vzniku MU – srážce samostatně jedoucího posunujícího HDV 753.613-9 (dále také jen posunový díl) s odstaveným HDV A-ÖBB 91 81 1293 184-8 (dále jen 1293.184-8) došlo na SK č. 624 v km 272,197. Jízdní (posunová) cesta (dále jen posunová cesta) pro posunový díl byla na ostravském zhlaví žst. Bohumín, obvod Bohumín-Vrbice, postavena ze SK č. 604a od seřaďovacího návěstidla Se621 na SK č. 624 obsazenou odstaveným HDV 1293.184-8 a soupravou odstavených DV. Tomuto posunu předcházel posun HDV 753.613-9 ze SK č. 632 na SK č. 604a (za úroveň seřaďovacího návěstidla Se621), prováděný za účelem jeho následného krátkodobého odstavení na SK č. 626.

Místo vzniku MU bylo stanoveno na SK č. 624 v km 272,197 v místě konečného postavení předního čela posunového dílu HDV 753.613-9. V průběhu vzniku MU nebyly zanechány stopy, z nichž by bylo možné jednoznačně určit přesnou pozici HDV a DV odstavených na SK č. 624 před vznikem MU. SZZ žst. Bohumín, obvod Bohumín-Vrbice, bylo ovládáno dálkově z JOP CDP Přerov, výhybky nebyly osazeny výhybkovými návěstidly. Železniční svršek SK č. 624 nebyl následkem MU poškozen.
