## **Závěrečná zpráva o výsledcích šetření mimořádné události**

Střetnutí vlaku Os 4505 s nákladním automobilem na železničním přejezdu P7118  
s následným vykolejením v železniční stanici Božice u Znojma

## **Accident and incident investigation report**

Collision of the regional passenger train No. 4505 with a lorry at the level crossing  
No. P7118 with consequent derailment at Božice u Znojma station

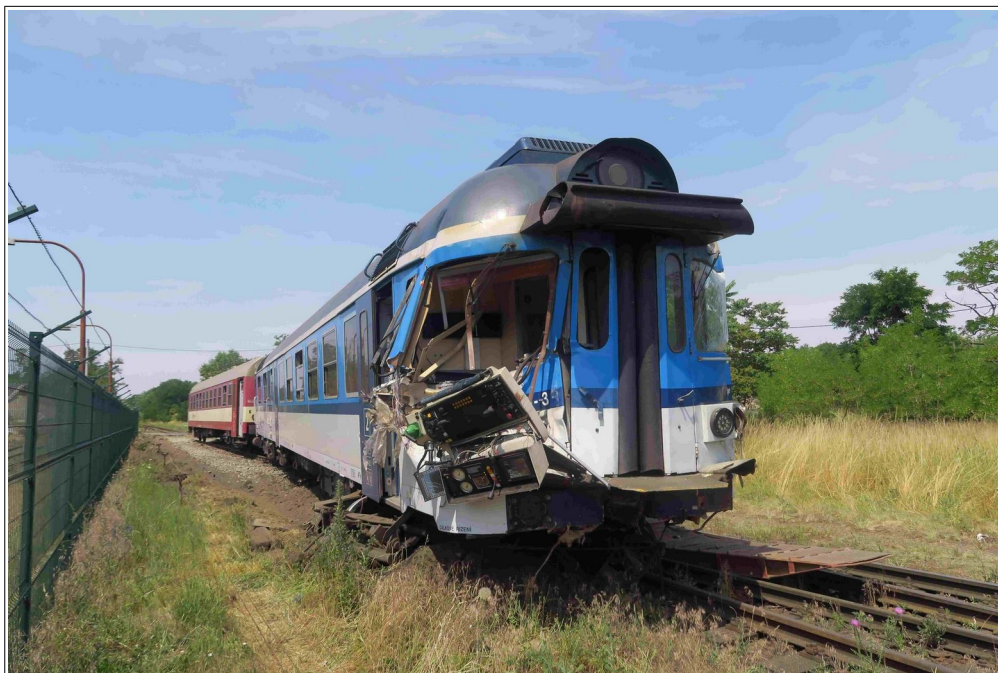
- Vznik události: 10. 7. 2023, 6:21 h.
- Popis události: střetnutí vlaku Os 4505 s nákladním automobilem s následným vykolejením.
- Dráha, místo: dráha železniční, kategorie regionální, Břeclav – Znojmo, železniční stanice Božice u Znojma, železniční přejezd P7118 v km 7,491.
- Zúčastnění: Správa železnic, státní organizace (provozovatel dráhy);  
České dráhy, akciová společnost (dopravce vlaku Os 4505);  
řidič silničního motorového vozidla (jízdni souprava).
- Následky: 3 zranění;  
celková škoda 24 251 764 Kč.

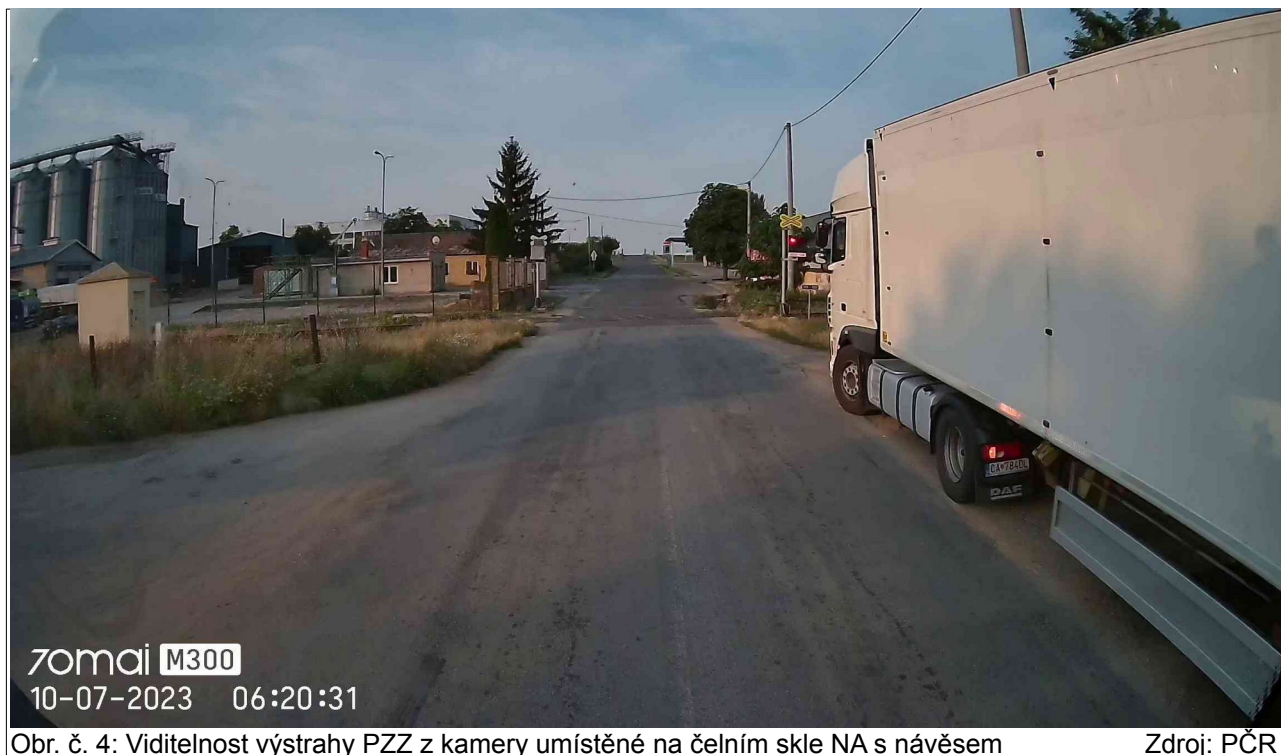
- NA s návěsem vjel na ŽP P7118 zleva ve směru jízdy vlaku, při MU narazil vlak Os 4505 do konce pravé strany návěsu. Vlivem střetnutí došlo k odhození návěsu na oplocení areálu firmy vlevo za ŽP (ve směru jízdy NA), poškození plotu a k vykolejení HDV vlaku Os 4505. NA poté zastavil ve vzdálenosti 38 m za ŽP v ose jízdního pruhu silnice určeného pro jízdu směrem k ŽP z opačného směru;

- došlo k poškození nákladu – kolového nakladače upevněného na nízkoložném návěsu, který se vlivem nárazu sesmekl zadní částí pravým kolem mimo ložnou plochu návěsu (viz Obr. č. 3);

- došlo k odtržení pravé nájezdové rampy na návěsu a levá nájezdová rampa byla částečně sklopena a poškozena;
- na čelním skle NA s návěsem byla umístěna kamera snímající prostor před NA při jeho jízdě.

Obr. č. 3: Místo zastavení NA s návěsem, stav po střetnutí
