The Rail Safety Inspection Office

Accident and incident investigation report

Collision of tram No. 4 with tram No. 2 in Brno, at the Tkalcovská tram stop

č. j.: 6-2474/2017/DI

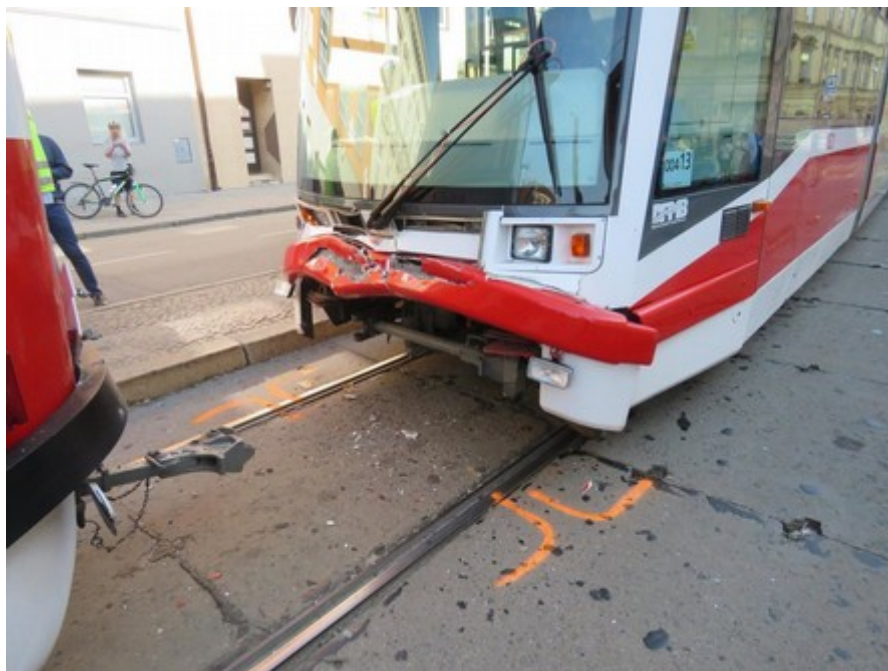
Popis události: srážka drážních vozidel najetím tramvajového vlaku linky č. 4 do zadní části tramvajového vlaku linky č. 2.
