Závěrečná zpráva o výsledcích šetření mimořádné události

Střetnutí vlaku Os 6707 s rypadlem nakladačem s následným vykolejením na železničním přejezdu P2158 mezi železničními stanicemi Břvany a Lenešice

Collision of the regional passenger train No. 6707 with a backhoe-loader at the level crossing No. P2158 between Břvany and Lenešice stations

č. j.: 6-281/2018/DI

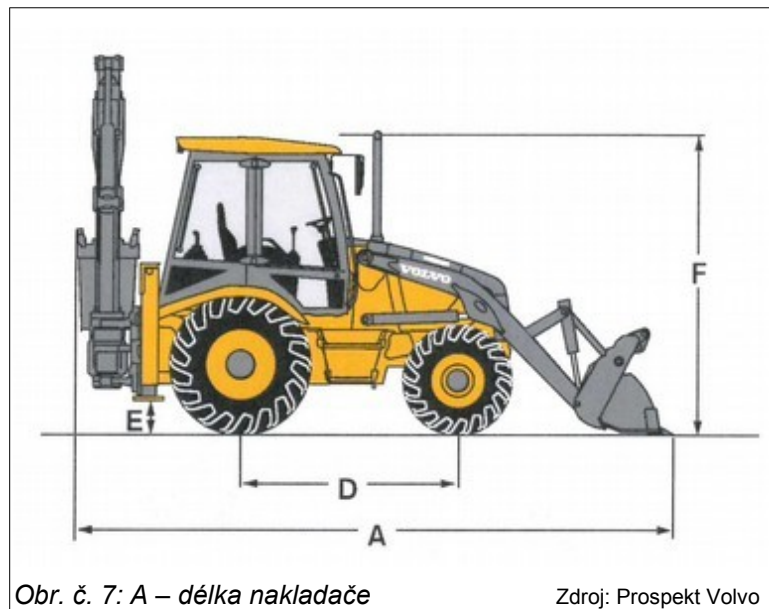
K zastavení nakladače došlo v nebezpečném pásmu přejezdu P2158. Jak vyplývá z podání vysvětlení řidiče a také z charakteru poškození řídicího vozu vlaku Os 6707, zasahoval nakladač zadní částí i do průjezdného profilu (Z-GC) a kinematického obrysu pro drážní vozidla (ČSN 73 6320) cca 60 cm (viz obr. č. 8).
