Accident and incident investigation report

Fall of the tree on the transport rope of the return line of the Mlýnice - Buková hora
cable railway

Thursday, 17th January 2019

č. j.: 6-200/2019/DI

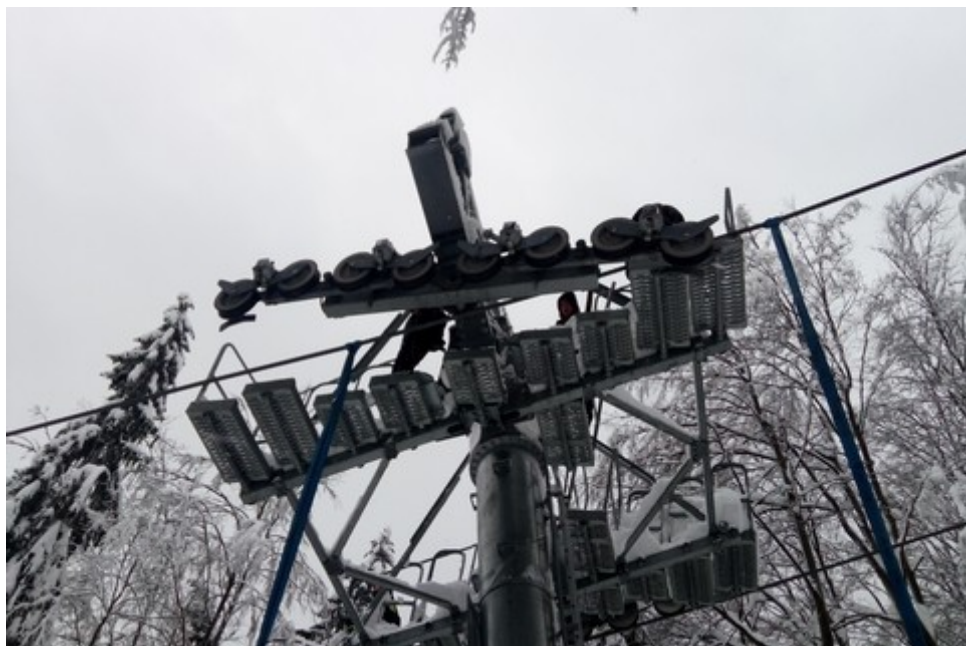
Popis události: pád stromu na dopravní lano vratné větve visuté lanové dráhy a její poškození v době provozu s cestujícími.

Dráha, místo: dráha lanová, Mlýnice – Buková hora, podpěra č. 9, místo pádu stromů nad podpěrou č. 9 v km 1,260.

- řetězový pád dvou stromů (dominový efekt), rostoucích v oblasti mimo ochranné pásmo dráhy, na dopravní lano lanové dráhy.

- těžká vrstva sněhu na větvích stromů vlivem sněžení a mírného oteplení v předchozích dnech;
- podmáčený terén skrytý pod sněhovou vrstvou mimo ochranné pásmo dráhy.
