The Rail Safety Inspection Office

Závěrečná zpráva o výsledcích šetření mimořádné události

Nedovolená jízda vlaku Os 23213 za návěstidlo BS s návěstí zakazující jízdu
a následná srážka s posunovým dílem a vykolejení vlaku v železniční stanici
Bylnice

Unauthorized movement of the regional passenger train No. 23213 behind a signal
device BS and a consequent collision with a shunting operation and
derailment of the train at Bylnice station

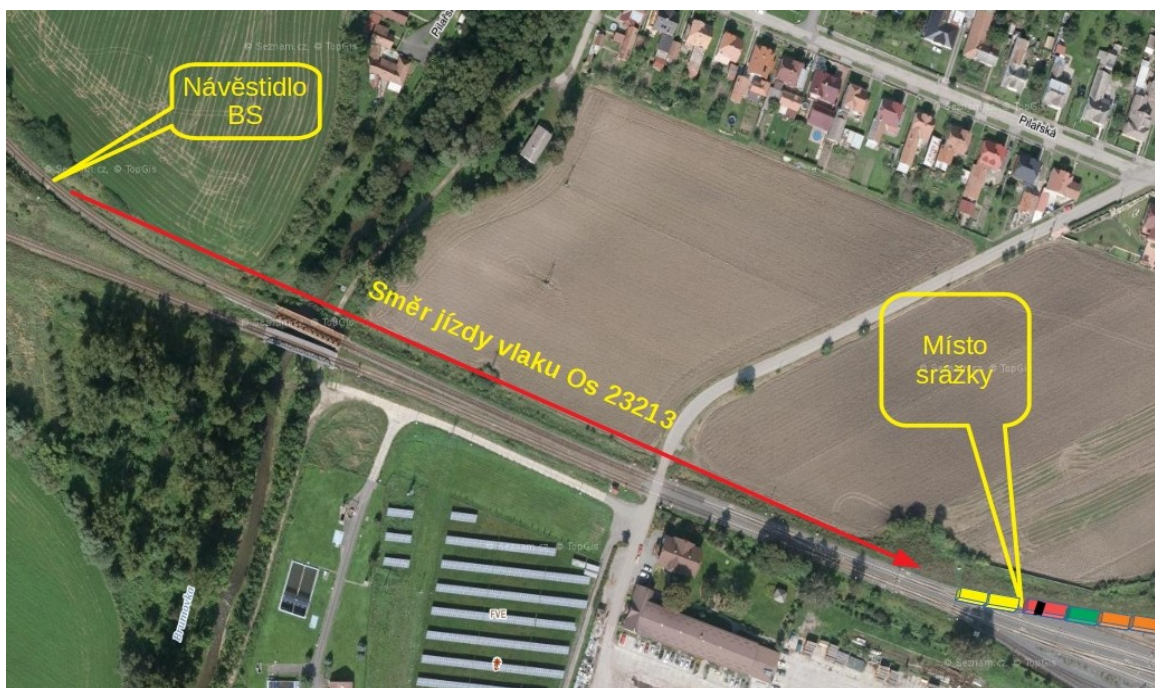
Obr. č. 2: Schéma místa vzniku MU

Dne 4. 12. 2017 došlo v žst. Bylnice k nedovolené jízdě vlaku Os 23213 za návěstidlo BS s návěstí zakazující jízdu. Po ujetí dráhy 492 m obvodem stanice se vlak Os 23213, v úrovni návěstidla Se 6, mezi výhybkou č. 12 a 9, srazil se stojícím HDV sunutého posunového dílu. Nárazem došlo k přizvednutí lehké motorové jednotky, zpětnému odrazu a vykolejení druhé nápravy vlaku Os 23213.
