## **Závěrečná zpráva o výsledcích šetření mimořádné události**

**Střetnutí vlaku Os 4203 s osobním automobilem s následným vykolejením na železničním přejezdu P8156 mezi železničními stanicemi Bzenec přívoz a Moravský Písek**

### **Accident and incident investigation report**

**Collision of the regional passenger train No. 4203 with a car at the level crossing No. P8156 with consequent derailment between Bzenec přívoz and Moravský Písek stations**

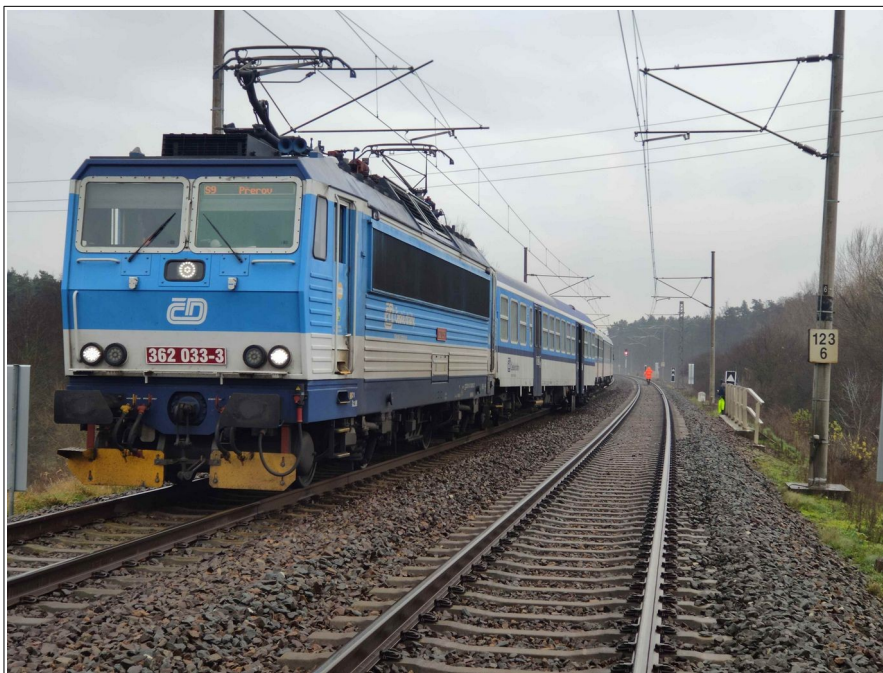
Zdroj: Drážní inspekce

Popis události: střetnutí vlaku Os 4203 s osobním automobilem a následným vykolejením.

Dráha, místo: dráha železniční, kategorie celostátní, trať 316A Přerov – Břeclav, traťová kolej č. 1, železniční přejezd P8156 v km 122,412.

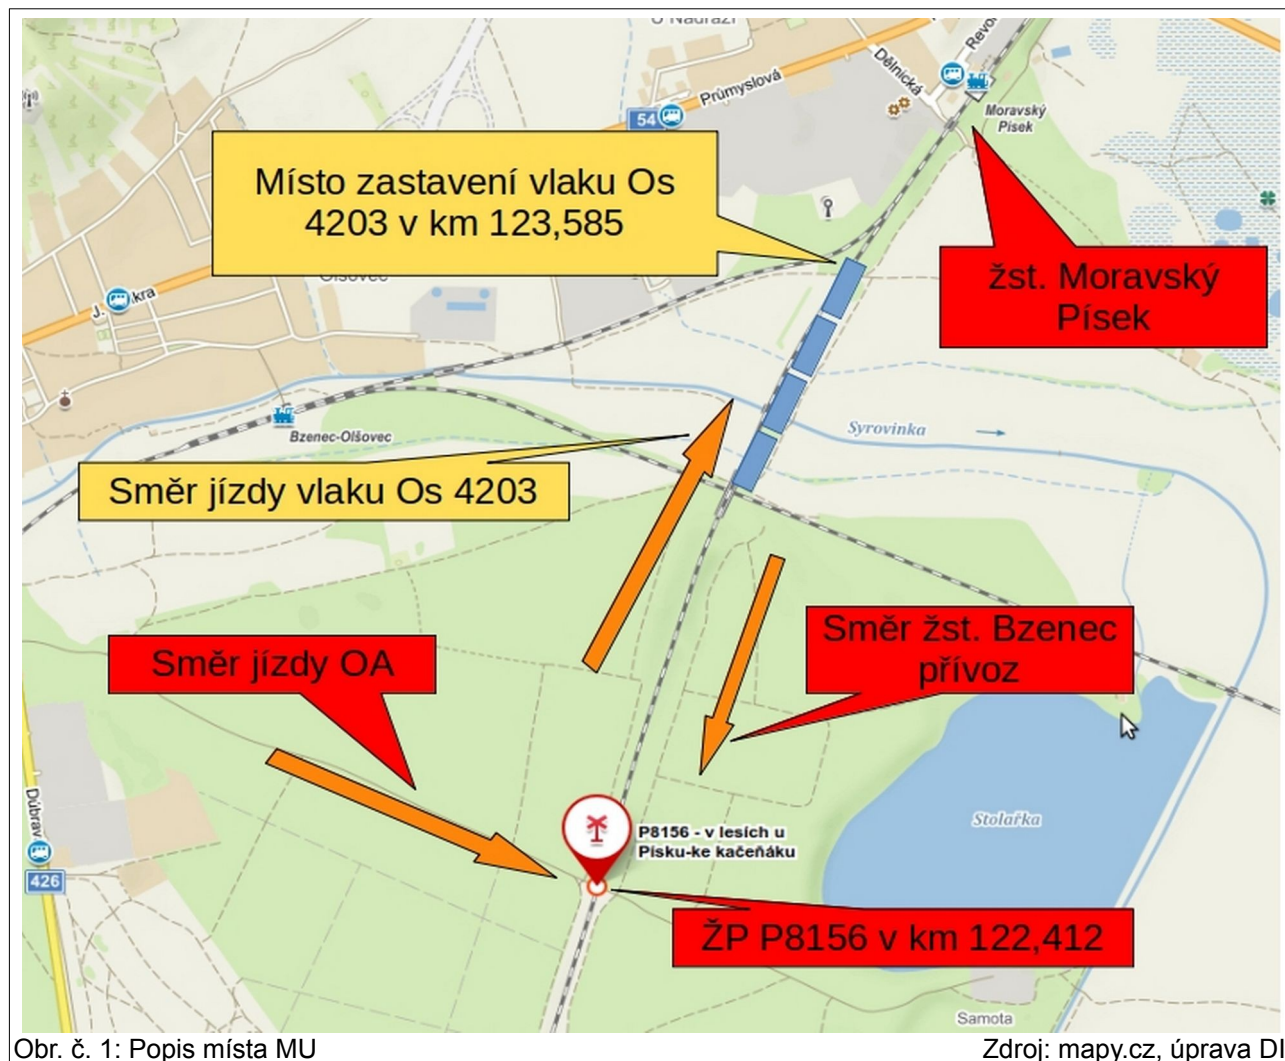
Úhel křížení účelové komunikace s tratí byl 80° (dle dokumentace SŽ). Trať byla ve směru jízdy vlaku přímá a ve stoupání 3,34 ‰.
