## **Závěrečná zpráva o výsledcích šetření mimořádné události**

Srážka vlaku R 895 s překážkou na dopravní cestě dráhy (stromem vyvráceným na trať) mezi železničními stanicemi Štěpánov a Červenka

## **Accident and incident investigation report**

Collision of the long distance passenger train No. 895 with an obstacle (uprooted tree) between Štěpánov and Červenka stations

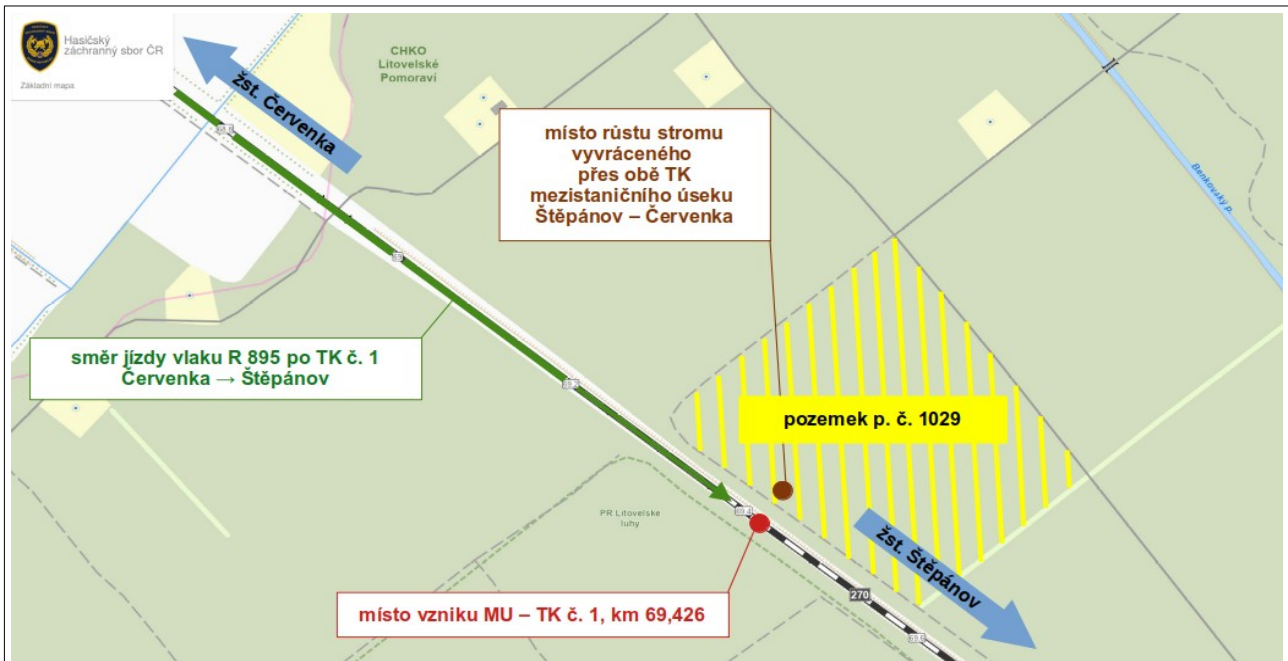
**Obr. č. 1:** Schéma místa vzniku MU

Překážku na dráze vytvořil vzrostlý strom (dub zimní – *Quercus petraea*) vyvrácený přes obě TK ze sousedního pozemku p. č. 1029, nacházejícím se vlevo ve směru jízdy vlaku R 895 v obci Pňovice [552160], v k. ú. Pňovice [722855], druhu „lesní pozemek“ (viz bod 4.3.5 této ZZ) a se způsobem ochrany:

- překážku na dopravní cestě dráhy v km 69,426 tvořila koruna stromu vyvráceného i s kořeny přes obě TK, přičemž strom o celkové délce cca 26 m rostl v porostním okraji pozemku v sousedství dráhy ve vzdálenosti 23 m od osy TK č. 2;
- železniční svršek TK č. 1 a 2 ani TZZ nebyly následkem MU poškozeny;
- při MU bylo poškozeno TV:
  - nad TK č. 1, a to destrukcí sestavy zavěšení TV na trakční podpěře č. 211,
