The Rail Safety Inspection Office

Srážka vlaku Sv 6095 s posunovým dílem s následným vykolejením
v železniční stanici Česká Lípa hlavní nádraží

Accident and incident investigation report

Collision of the train set No. 6095 with the shunting operation with its consequent
derailment at Česká Lípa hlavní nádraží station

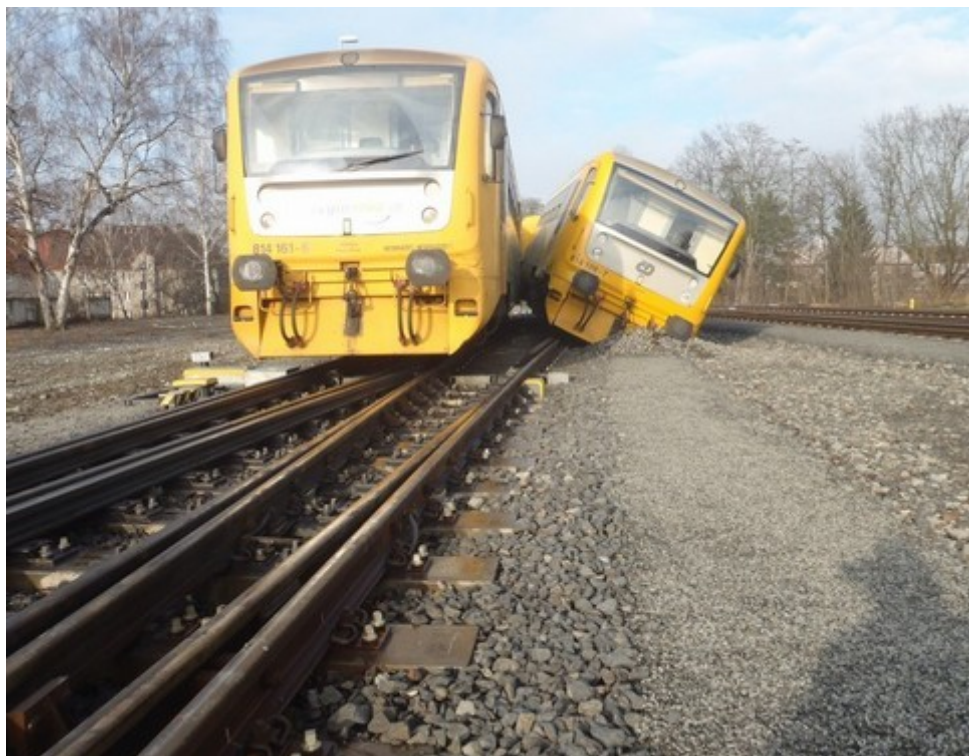
- Skupina události: incident.
- Vznik události: 6. 1. 2018, 0.04 h.
- Popis události: nedovolená jízda posunového dílu za úroveň návěstidla Se16 zakazujícího jízdu, zastavení v postavené vlakové cestě pro vlak Sv 6095, srážka s jedoucím vlakem Sv 6095 a následné vykolejení motorového vozu vlaku Sv 6095.
- Dráha, místo: dráha železniční, kategorie celostátní, Česká Lípa hlavní nádraží – Jedlová, železniční stanice Česká Lípa hlavní nádraží, seřaďovací návěstidlo Se16, km 45,255.
Místo srážky se nacházelo v prostoru výhybky č. 22b, km 45,243.
- Zúčastnění: Správa železniční dopravní cesty, státní organizace (provozovatel dráhy);
České dráhy, a. s. (dopravce vlaku Sv 6095 a posunového dílu).
- Následky: bez zranění;
celková škoda 3 365 233 Kč.

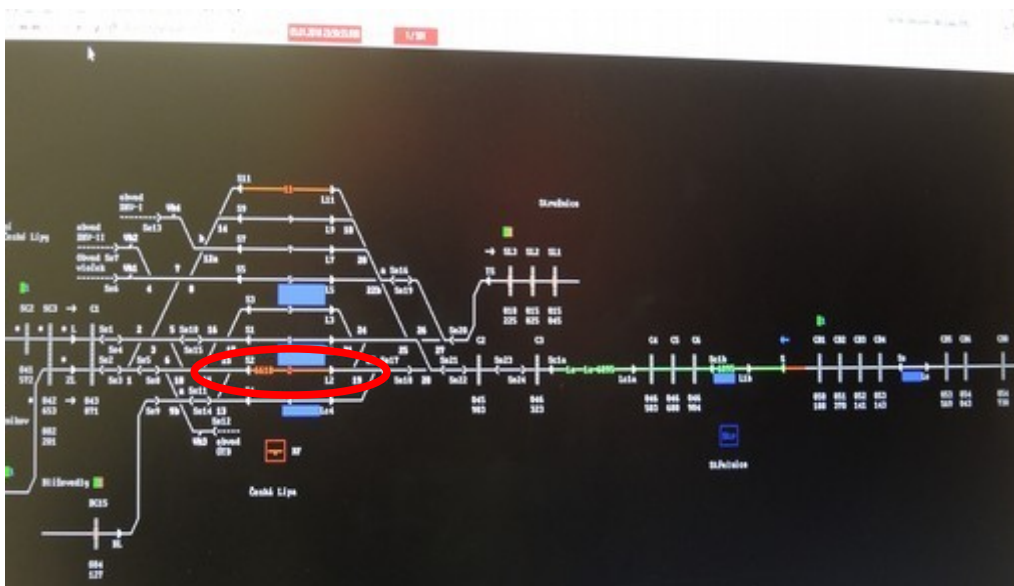
Obr. č. 13: Foto monitoru archivu JOP – příjezd Os 6618
