Závěrečná zpráva o výsledcích šetření mimořádné události

Nezajištěná jízda posunového dílu z vyloučené koleje do koleje provozované a vjetí do postavené vlakové cesty protijedoucího vlaku Os 9320 v železniční stanici Český Brod

Accident and incident investigation report

Uncontrolled movement of the shunting operation from the excluded track to the operated station track and its entry into the train route of the regional passenger train No. 9320 at Český Brod station

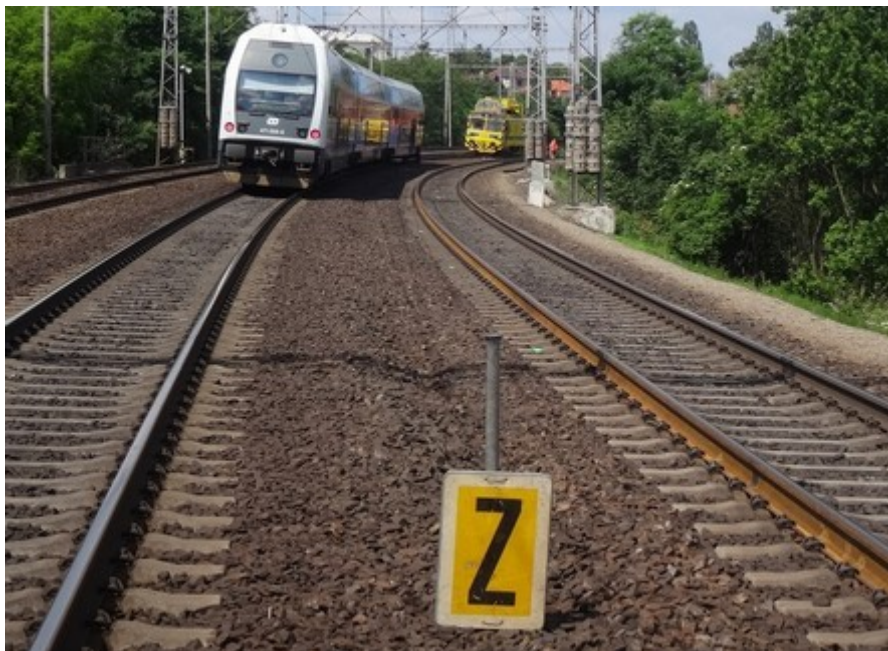
Zdroj: DI

Popis události: Posunový díl (montážní vůz trakčního vedení) přijížděl po vyloučené 2. staniční koleji od žst. Úvaly k výhybce č. 45 žst. Český Brod, jel nezamýšleně odbočným směrem a vjel do provozované 0. staniční koleje, čímž ohrozil postavenou vlakovou cestu protijedoucího vlaku Os 9320.
