The Rail Safety Inspection Office

Srážka nezavěšeného postrkového hnacího drážního vozidla s vlakem Pn 55077
a jeho následné vykolejení v železniční stanici Český Těšín

Collision of the uncoupled banking with the freight train No. 55077 and consequent
derailment at Český Těšín station

č. j.: 6-2795/2022/DI

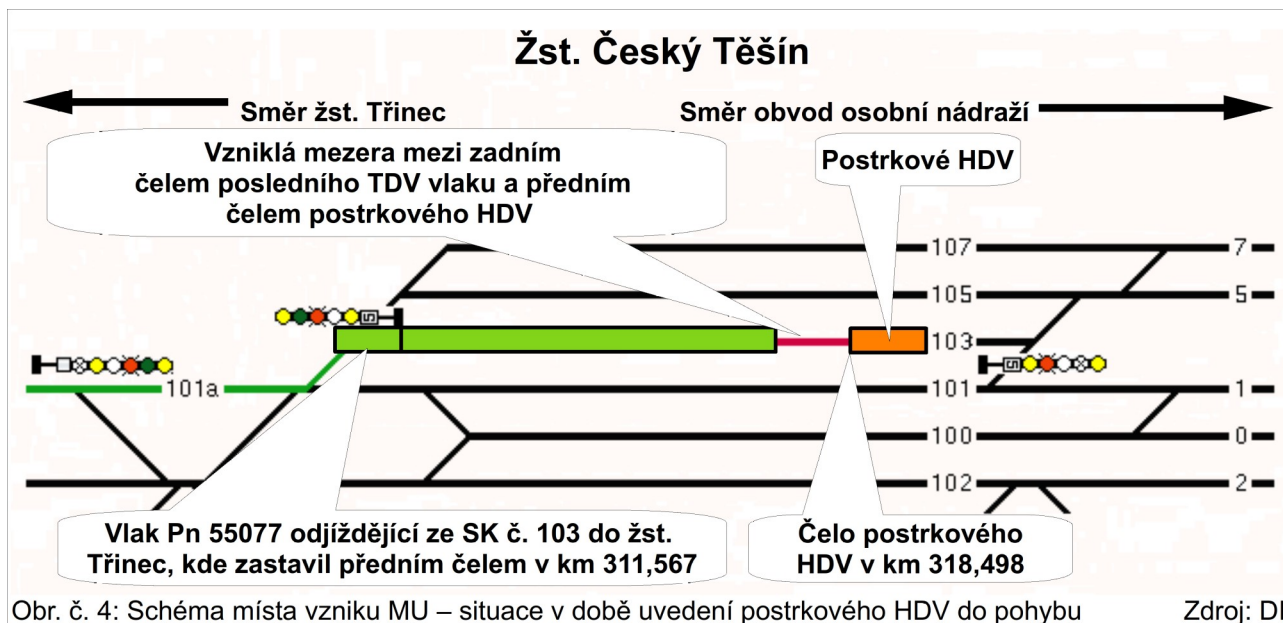
Strojvedoucí vlakového HDV poté vlak Pn 55077 uvedl do pohybu. Protože postrkové HDV tlačnou sílu nevyvíjelo, začala se zvětšovat mezera mezi posledním TDV vlaku a postrkovým HDV.

Strojvedoucí postrkového HDV mezitím čekal, až se postrkové HDV a celkově vlak Pn 55077 dá do pohybu, aby mohl začít vyvíjet tlačnou sílu. Protože měl pocit, že postrkové HDV a vlak Pn 55077 stojí příliš dlouho, začal s postrkovým HDV vyvíjet tlačnou sílu a postrkové HDV se rozjelo. V tuto dobu měla mezera vzniklá mezi posledním TDV vlaku Pn 55077 a postrkovým HDV velikost více než 100 m. Nepřivěšené postrkové HDV na SK č. 103 žst. Český Těšín poté dojelo konec vlaku Pn 55077 a následovala srážka, kdy koncová sekce postrkového HDV v 7:17:12 h, při rychlosti $36 \text{ km}\cdot\text{h}^{-1}$, narazila do posledního TDV vlaku jedoucího rychlostí $17 \text{ km}\cdot\text{h}^{-1}$. Dynamikou nehodového děje byla natažená souprava taženého vlaku stlačena za vyčerpání mezních hodnot stlačení nárazníků a následoval podélný dynamický ráz, jak ve směru vpřed, tak vzápětí ve směru vzad. Uvedené mělo za následek skokové zvýšení rychlosti vlaku Pn 55077 na $21 \text{ km}\cdot\text{h}^{-1}$ a ztrátu svíslé kolové síly 1. nápravy koncové sekce postrkového HDV, která 10 m za místem srážky vykolejila. Strojvedoucí postrkového HDV, který v době jízdy v kabině strojvedoucího stál, byl nárazem odhozen na zadní stěnu kabiny. Postrkové HDV po srážce zastavilo. Když se strojvedoucí podíval z okna vstupních dveří do kabiny strojvedoucího, zjistil, že narazil do konce vlaku. Z toho usoudil, že zapomněl postrkové HDV přivést k vlaku. Jakmile se z nárazu vzpamatoval, telefonoval strojvedoucímu vlakového HDV a sdělil mu, co se stalo, a že vlak odjel bez postrku (schematicky je situace zachycena na Obr. č. 1 a 4 této ZZ). Strojvedoucí vlakového HDV podélný ráz (změnu rychlosti) v soupravě vlaku zaznamenal. Domníval se však, že byl způsoben změnou tlačné síly postrkového HDV a s vlakem pokračoval v další jízdě.
