## **Zpráva o výsledcích šetření příčin a okolností vzniku mimořádné události**

Poškození trakčního vedení a sběrače HDV vlaku Os 9958 na dráze železniční,  
celostátní, mezi železničními stanicemi Praha-Smíchov a Praha-Radotín

### **Investigation Report of Railway Accident**

Damage of the overhead contact line and the pantograph of the regional passenger  
train No. 9958 between Praha-Smíchov and Praha-Radotín stations

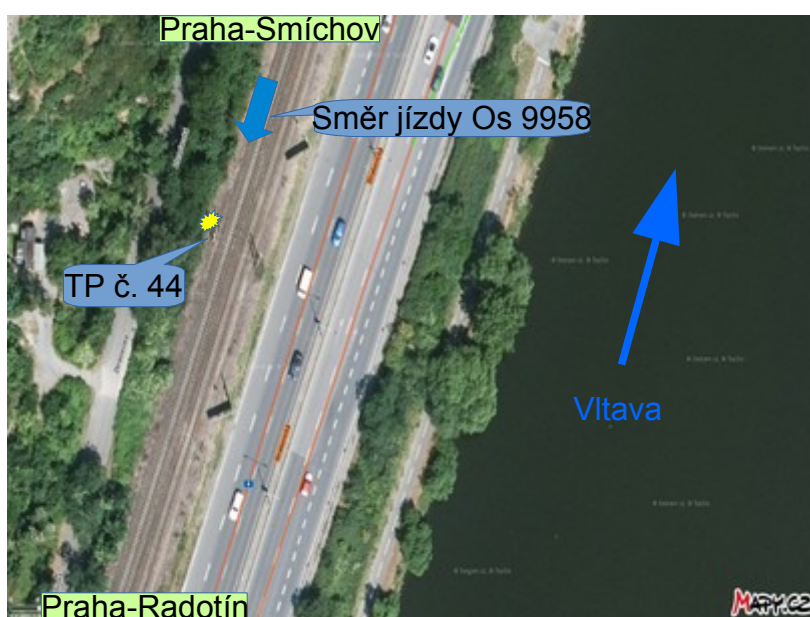
Obr. č. 2: Schéma místa MU.

Dne 31. 3. 2017 praskl v mezistaničním úseku Praha-Smíchov – Praha-Radotín izolátor DIP typu oko – vana v šikmé konzoli  $L_2$  u trakční podpěry č. 44. V důsledku toho se prověsilo trakční vedení nad 2. TK v km 3,278. Do předmětného poškozeného TV najel v 17:37 h rychlostí  $99 \text{ km} \cdot \text{h}^{-1}$  vlak Os 9958 jedoucí v trase Český Brod – Řevnice, vedený řídicím vozem číslo 94 54 1 971 062-5 (dále též jen ŘV). Došlo k poškození sběrače HDV číslo 94 54 1 471 062-0 (dále též jen HDV), které bylo řazeno jako třetí v soupravě.

trakční vedení 2. TK v úseku od zastávky Praha-Velká Chuchle k žst. Praha-Smíchov. V kilometru 3,278 byl ve 2. TK na trakční podpěře č. 44 nalezen prasklý izolátor šikmé konzole ramena  $L_2$  (viz obr. č. 2). Vizualně byl lom izolátoru zhodnocen jako čerstvý, křehký. Šikmá konzole se zachytila částí odlomeného izolátoru za kovový úhelník, na němž byl izolátor připevněn k trakční podpěře. Dále byl zjištěn ohnutý boční držák trakčního vedení (viz obr. č. 5). Ve vzdálenosti 5 metrů před trakční podpěrou č. 44 bylo v km 3,273 nalezeno poškozené propojovací lano odstupující a příchozí větve trakčního vedení. Konec lana příchozí větve visel z trakčního vedení svisle do průjezdného průřezu 2. TK. Ke stržení trolejového drátu nedošlo. Prohlídkou z MVTV bylo dále zjištěno, že bylo poškozeno 9 závěsů mezi trolejovým drátem a nosným lanem. Jiné poškození trakčního vedení zjištěno nebylo. Drážní inspekce předmětný izolátor zajistila.

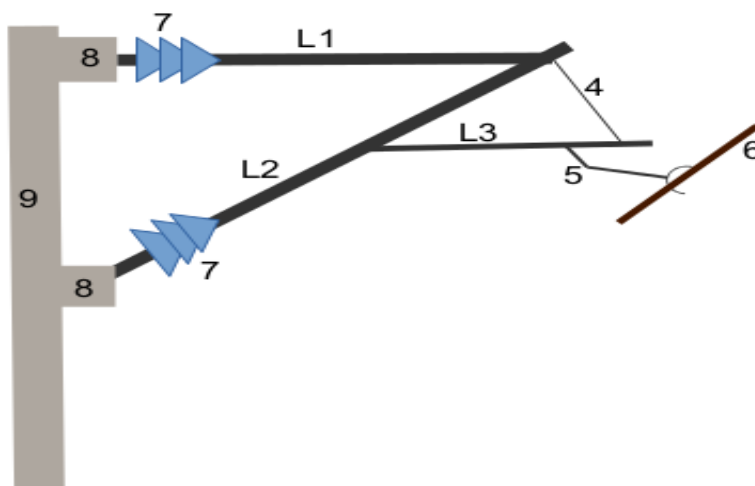
Obr. č. 4: Umístění součástí TV na TP

- prasknutí podpěrného izolátoru DIP typ oko – vana v šikmé konzoli (ramenu) L<sub>2</sub> trakční podpěry č. 44, z důvodu dlouhodobého snižování kritické meze pevnosti a dlouhodobého rozvoje mikrotrhliny v předmětném izolátoru.
