The Rail Safety Inspection Office

Srážka vlaku MOs 203 s vlakem MOs 204 na dráze železniční,
regionální, mezi dopravami Včelnička a Chválkov

Investigation Report of Railway Accident

Collision of a regional passenger train No. 203 with a regional passenger train
No. 204 between Včelnička and Chválkov operating control points

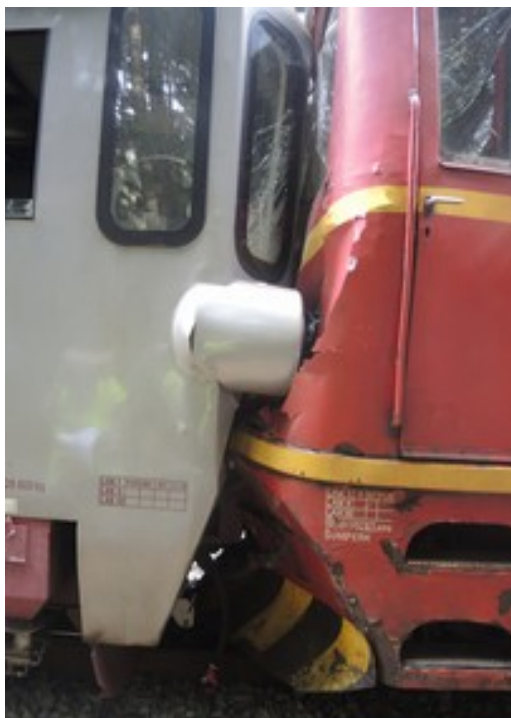
Popis události: nedovolená jízda vlaku MOs 203 za úroveň předního námezíku v dopravě Chvátkov a následná srážka s protijedoucím vlakem MOs 204.

Dráha, místo: dráha železniční, kategorie regionální, Jindřichův Hradec – Obrataň, námezíku mezi 1. a 2. staniční kolejí na jindřichohradeckém zhlaví dopravní Chvátkov, km 30,408. Místo srážky se nacházelo na širé trati mezi dopravními Včelnička a Chvátkov, v km 30,244.
