## **Závěrečná zpráva o výsledcích šetření mimořádné události**

Srážka tramvajového vlaku linky č. 4 se stojícím tramvajovým vlakem linky č. 1 v Plzni, v prostoru za křižovatkou ulic Karlovarská a Bolevecká

### **Accident and incident investigation report**

Collision of the tram No. 4 with standing tram No. 1 in Plzeň, in the area behind the crossroad of Karlovarská and Bolevecká streets

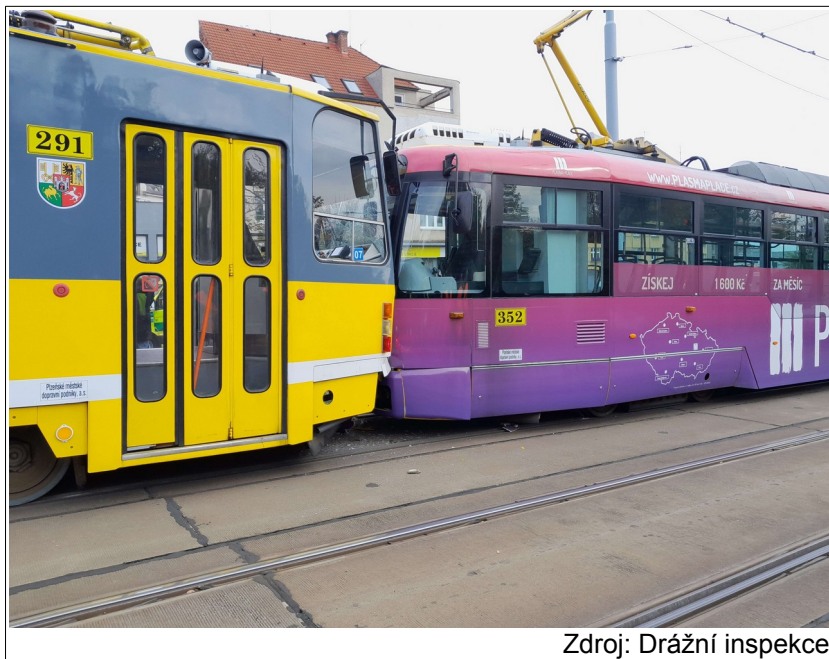
- Vznik události: 19. 10. 2023, 12:15:02 h.
- Popis události: najetí tramvajového vlaku linky č. 4, kurz 6, do zadní části stojícího tramvajového vlaku linky č. 1, kurz 7.
- Dráha, místo: dráha tramvajová na území města Plzně, za křižovatkou ulic Karlovarská a Bolevecká, úsek mezi zastávkami Pod Záhorskem a Zoologická zahrada (ve směru jízdy tramvajového vlaku linky č. 4), resp. Pod Záhorskem a Lékařská fakulta (ve směru jízdy tramvajového vlaku linky č. 1), kolej č. 2.
- Zúčastnění: Plzeňské městské dopravní podniky, a. s. (provozovatel dráhy a dopravce obou tramvajových vlaků).
- Následky: 19 zraněných; \*)  
celková škoda 1 363 771 Kč. \*\*)
- \*) Konečný počet zraněných nebyl ke dni zpracování ZZ upřesněn.  
\*\*) Výše škody ke dni zpracování ZZ nebyla konečná.
