## **Závěrečná zpráva o výsledcích šetření mimořádné události**

Nezajištěná jízda vlaku Ex 512 proti vlaku Os 3775 v železniční stanici Hoštejn

Unsecured movement of the long distance passenger train No. 512 on a track occupied by regional passenger train No. 3775 at Hoštejn station

č. j.: 6-3125/2022/DI

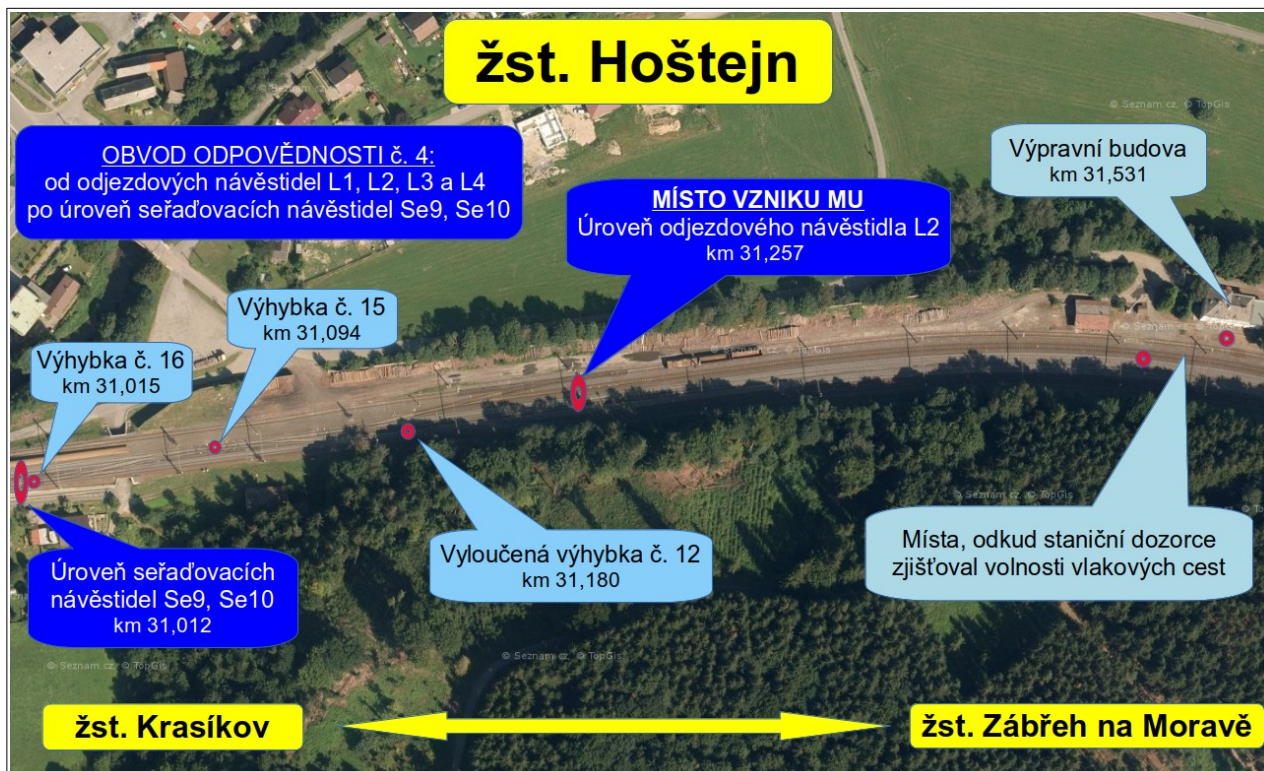
Obr. č. 1: Schéma místa vzniku MU

Železniční stanice Hoštejn leží na dráze železniční, celostátní, v km 31,531 trati Přerov – Česká Třebová. Elektrifikovaná trať je v přilehlých mezistaničních úsecích dvoukolejná.
