## **Závěrečná zpráva o výsledcích šetření mimořádné události**

Srážky vlaků Nex 69101 a Pn 52297 s kameny odlétajícími za jízdy z protijedoucího vlaku Nex 60202 mezi železničními stanicemi Hulín – Říkovice a Říkovice – Přerov

### **Accident and incident investigation report**

Collisions of the freight trains No. 69101 and No. 52297 with stones, which flew from the freight train No. 60202, which went in opposite way, between Hulín and Říkovice stations and Říkovice and Přerov stations

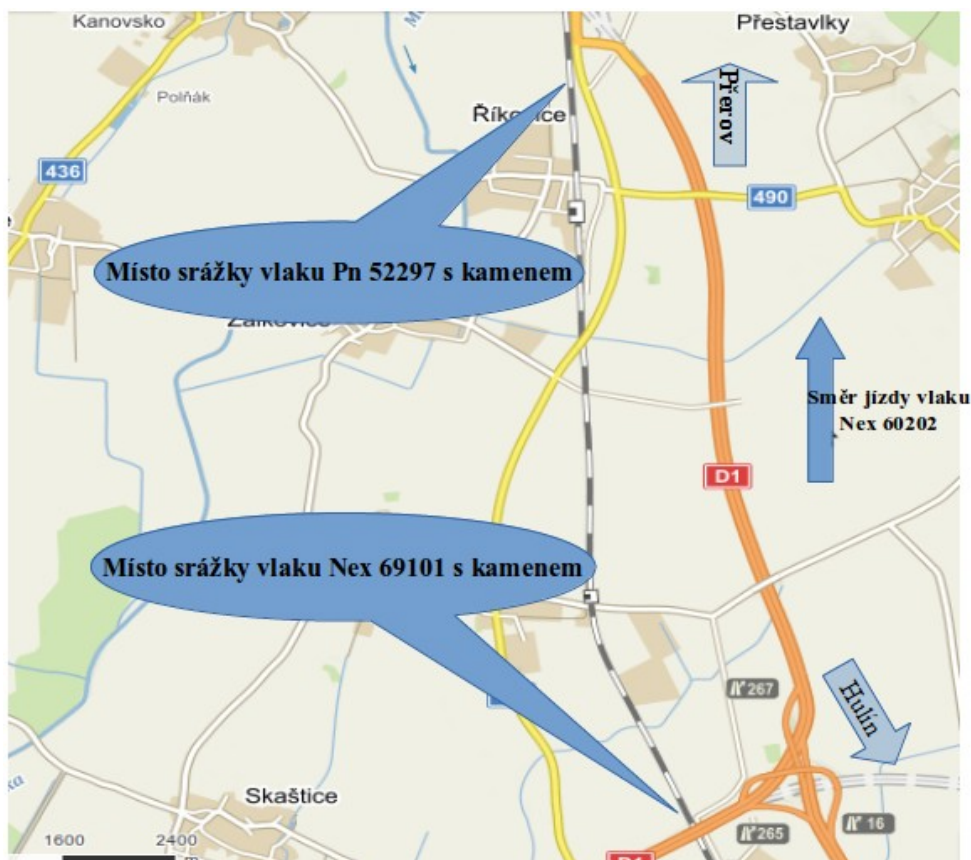
Obr. č. 2: Schéma místa vzniku MU

Dne 8. 7. 2017 došlo k rozbití pravého čelního skla u HDV 121 041-8 dopravce IDS Cargo a. s., a lehkému zranění (řezná ranka) strojvedoucího na vlaku Nex 69101

kamenem odlétnutým z TDV vlaku Nex 60202 dopravce ČD Cargo, a. s., v traťovém úseku Hulín – Říkovice v km 170,440. O cca 5 minut později, v traťovém úseku Říkovice – Přerov, došlo k další srážce vlaku Pn 52297 (dopravce IDS Cargo a. s.), opět s kamenem odlétnutým z vlaku Nex 60202, s následným rozbitím levého vyhřívaného čelního pozičního světla na HDV 193 220-1 (nájemce LokoTrain, s. r. o.).

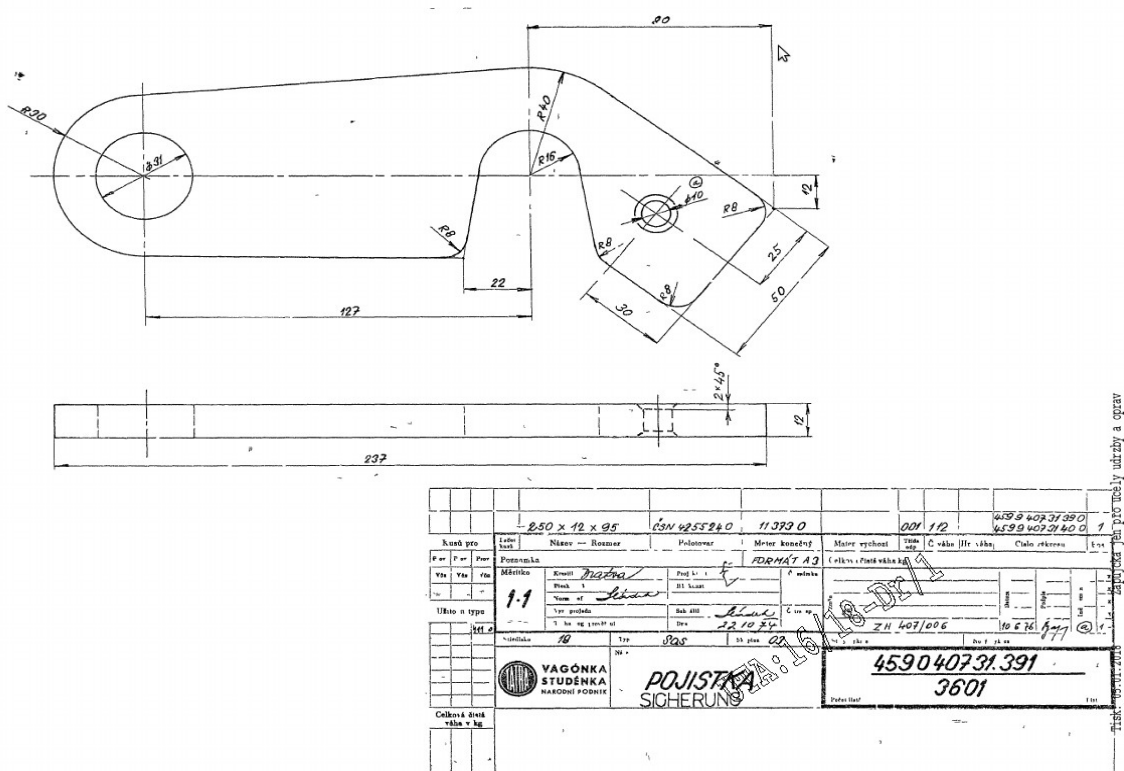
Obr. č. 3: Výkres pojistky TDV Faccs<sup>407.0</sup>

- v úseku Brno-Královo Pole – Brno-Maloměřice došlo u TDV 81 54 6998 958-7 k posunu pojistky A ovládací páky segmentové výsypné klapky, nedošlo však k úplnému odjištění. U TDV 81 54 6996 454-9 došlo k posunu pojistky B a D ovládací páky segmentové výsypné klapky, nedošlo však k úplnému odjištění.

Na základě výsledku ověřovacího pokusu ze dne 7. 12. 2017 zadala DI znalecký posudek soudnímu znalci v oboru drážních vozidel. Podklady posudku ZP č.: 1718 – 11/18 byly dokumenty pořízené DI, výkresová dokumentace TDV řady Faccs<sup>295.2</sup> a Faccs<sup>407.0</sup> a odebrané vybrané pojistky ze všech 4 TDV. Úkolem bylo posouzení celkového stavu pákového uzavíracího zařízení výše zmíněných TDV se zaměřením na stav zajišťovacích pojistek levých a pravých a možného otevření segmentových klapek těchto TDV za jízdy.
