The Rail Safety Inspection Office

Accident and incident investigation report

Collision of the regional passenger train No. 7153 with a lorry and consequent derailment at the level crossing No. P4073 between Letohrad and Jablonné nad Orlicí stations

Thursday, 9th December 2021

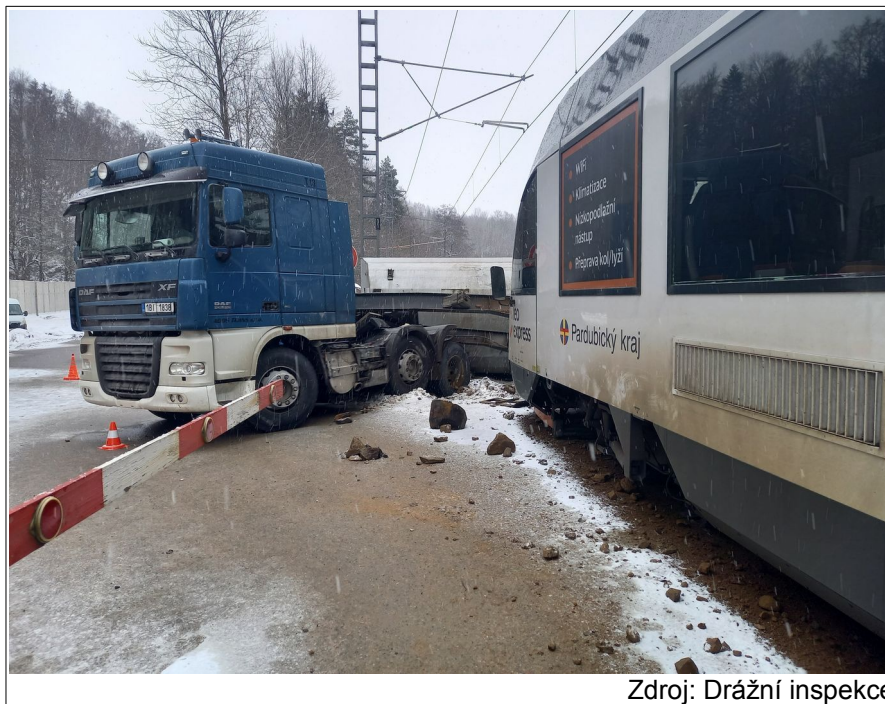
Zdroj: Drážní inspekce

Popis události: střetnutí vlaku Os 7153 s nákladním automobilem stojícím na železničním přejezdu P4073 s následným vykolejením.

- uvážnutí nákladního automobilu, způsobené náhlou a neočekávanou technickou závadou, v průjezdném průřezu dráhy na železničním přejezdu a jeho neodstranění před příjezdem vlaku.

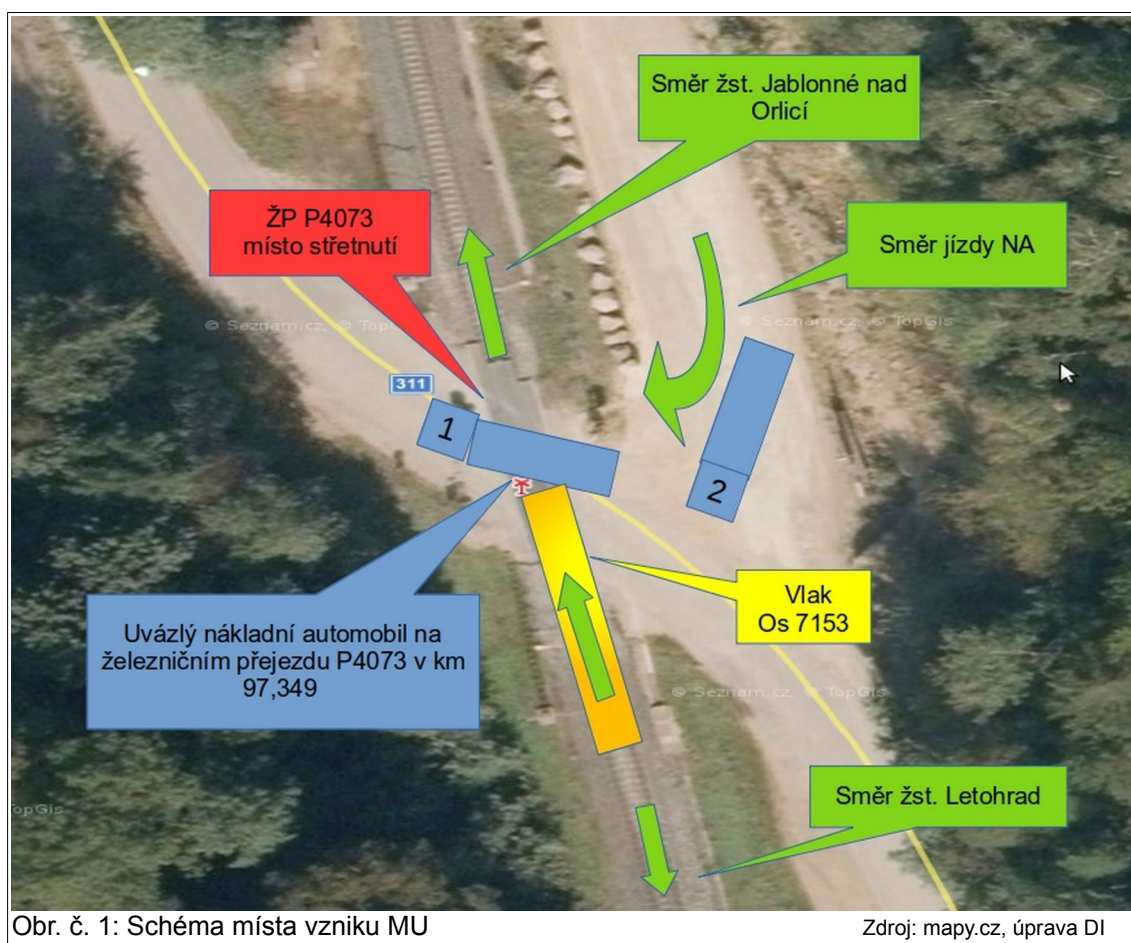
- ve směru příjezdu NA byl stožár výstražníků následkem MU uražen. Před uražením se nacházel ve vzdálenosti 6 m vpravo od osy koleje a byly na něm umístěny dva výstražníky. Stav obou uražených výstražníků nebylo možné posoudit vzhledem k jejich poškození;

- při střetnutí došlo k vykolejení prvního podvozku DV 846 280-6 oběma nápravami. Na konstrukci přejezdu nebyly nalezeny stopy jízdy kol ve vykolejeném stavu, je tedy zřejmé, že po nárazu byla přední část DV 846 280-6 až do zastavení nadnesena návěsem a poté odražena zpět;
- došlo k poškození počítačů náprav, včetně kabelových hlav a kabeláže, šterkového lože a uchycení přejezdové konstrukce.

- 1 – NA zn. DAF
- 2 – vlaková souprava
- 3 – základ poškozeného výstražníku
- 4 – poškozená svislá dopravní značka
- 5 – poškozená závora PZZ
- 6 a 7 – brzdové obložení z kol návěsu
- 8 – betonový základ sloupu trakčního vedení
- 9 – část výstražného PZZ
- 10 – účelová komunikace od kamenolomu

- při převrácení návěsu a jeho sunutí před vlakem došlo na pravé straně od koleje k uražení stožáru PZZ, na kterém byly umístěny dva výstražníky, a to bezprostředně nad základem. Jeho části se nacházely pod převráceným návěsem, zlomená závora se opírala o NA;
