Závěrečná zpráva o výsledcích šetření mimořádné události

Nedovolená jízda vlaku Os 8376 za hlavní (odjezdové) návěstidlo L5 s návěstí zakazující jízdu s následným vjetím do postavené vlakové cesty a ohrožení protijedoucího vlaku Os 28305 v železniční stanici Jihlava

Accident and incident investigation report

Unauthorized movement of the regional passenger train No. 8376 behind the main (departure) signal device L5 with consequent entry into the train route of the regional passenger train No. 28305 at Jihlava station

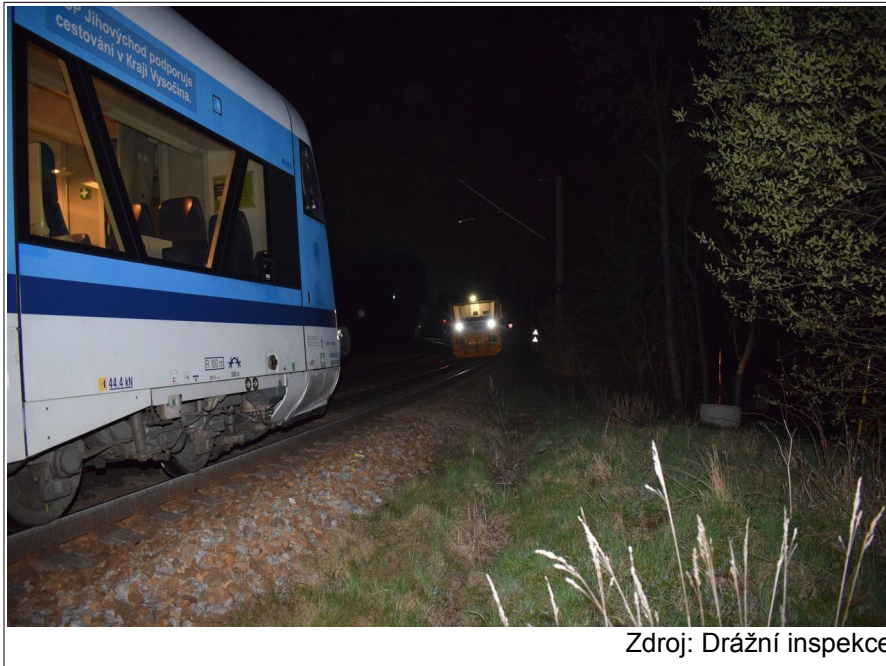
Zdroj: Drážní inspekce

Popis události: nedovolená jízda vlaku Os 8376 za hlavní (odjezdové) návěstidlo L5 s návěstí zakazující jízdu, násilné přestavení (rozřez) výhybky a vjetí do postavené vlakové cesty a ohrožení protijedoucího vlaku Os 28305.

Dráha, místo: dráha železniční, kategorie celostátní, železniční stanice Jihlava, odjezdové návěstidlo L5, km 199,152.
