The Rail Safety Inspection Office

Accident and incident investigation report

Uncontrolled movement of the inactive electric multiple unit at
Kadaň-Prunéřov station

Wednesday, 2nd August 2017

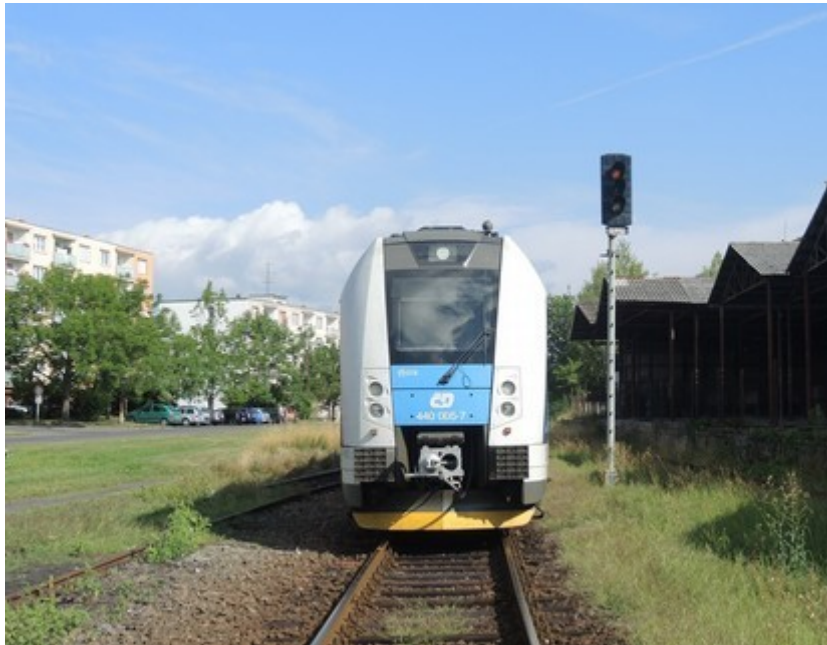
- Skupina události: incident.
- Vznik události: 2. 8. 2017, 5.00 h.
- Popis události: nezajištěná jízda (ujetí) nečinné elektrické jednotky odstavené od vlaku Os 7080 v žst. Kadaň-Prunéřov.
- Dráha, místo: dráha železniční, kategorie celostátní, Kadaň-Prunéřov – Cheb, železniční stanice Kadaň-Prunéřov, 1. SK, km 137,355 – místo začátku nezajištěné jízdy nečinné elektrické jednotky. Místo konečného zastavení neřízené elektrické jednotky se nacházelo na dráze železniční, kategorie regionální, Kaštice – Kadaň-Prunéřov, zastávka Kadaň předměstí, 1. SK, km 26,665.
- Zúčastnění: Správa železniční dopravní cesty, státní organizace (provozovatel dráhy);
České dráhy, a. s. (dopravce obou elektrických jednotek).
- Následky: bez zranění;
celková škoda 250 Kč.
- Bezprostřední příčina:
- nezajištění nečinné elektrické jednotky osobou řídící drážní vozidlo proti nežádoucímu pohybu po jejím odstavení.
