The Rail Safety Inspection Office

Závěrečná zpráva o výsledcích šetření mimořádné události

Vykolejení drážního vozidla za jízdy vlaku Os 21221 v dopravně
D3 Kamenice nad Lipou

Accident and incident investigation report

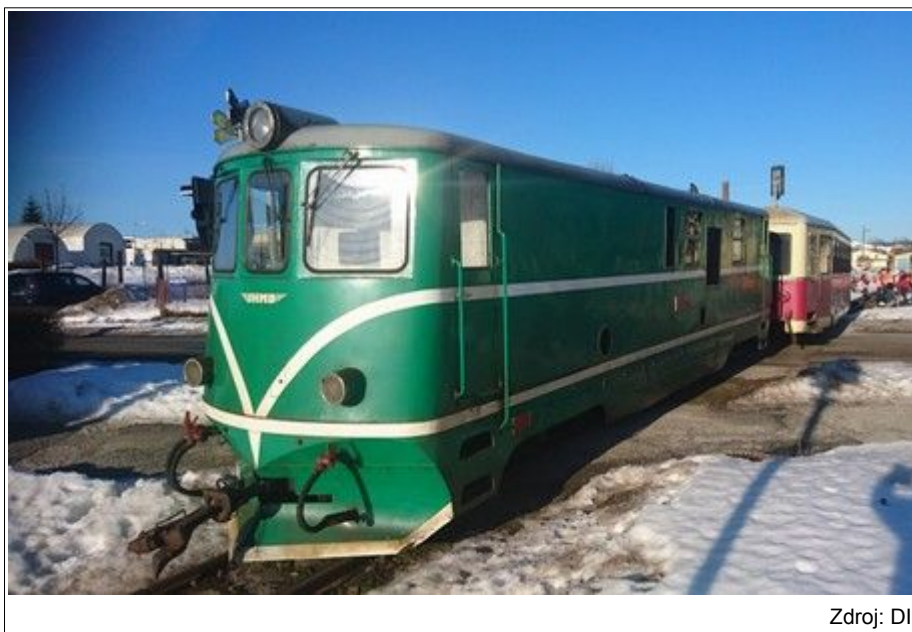
Zdroj: DI

Popis události: vykolejení drážního vozidla za jízdy vlaku Os 21221.

Dráha, místo: dráha železniční, kategorie regionální, Jindřichův Hradec – Obrataň, dopravní úseček D3 Kamenice nad Lipou, výhybka č. 2, km 20,244.
