The Rail Safety Inspection Office

## **Accident and incident investigation report**

Collision of the regional passenger train No. 17544 with the oncoming service train  
No. 55025 at Kdyně station

Wednesday, 9<sup>th</sup> September 2020

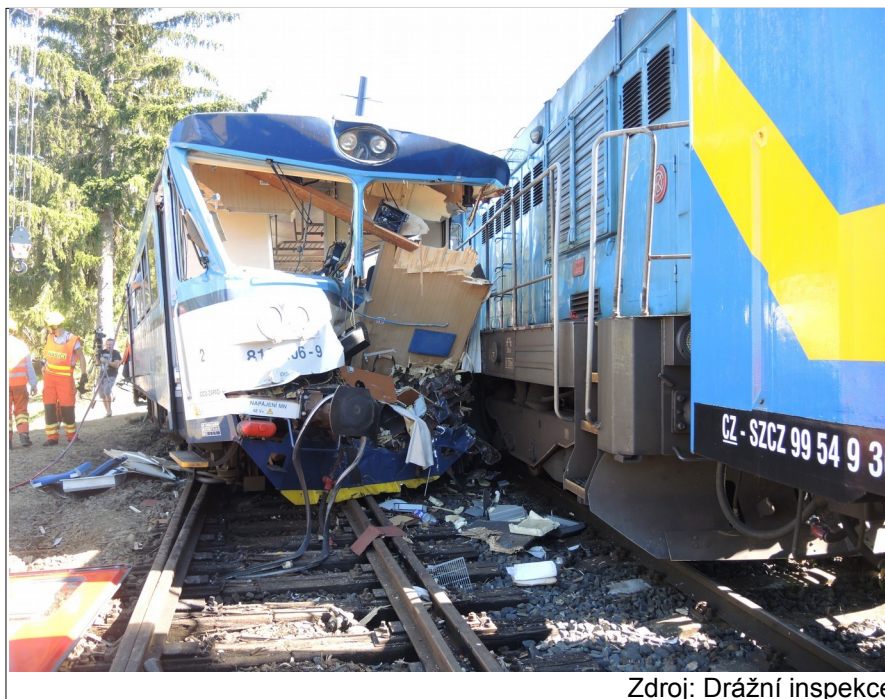
Zdroj: Drážní inspekce

Popis události: nedovolená jízda vlaku Os 17544 za úroveň hlavního (odjezdového) návěstidla L2 s návěstí „Stůj“, vjetí do postavené vlakové cesty pro protijedoucí vlak Služ 55025, následná srážka a vykolejení vlaku Os 17544.

Dráha, místo: dráha železniční, kategorie regionální, železniční stanice Kdyně, hlavní (odjezdové) návěstidlo L2, staniční kolej č. 2, km 19,371. Místo srážky se nacházelo ve výhybce č. 5, km 19,439.
