The Rail Safety Inspection Office

Accident and incident investigation report

**Collision of a regional passenger train No. 17505 with an obstacle – a car
at the level crossing No. P8385 at Klatovy station**

č. j.: 6-2391/2017/DI

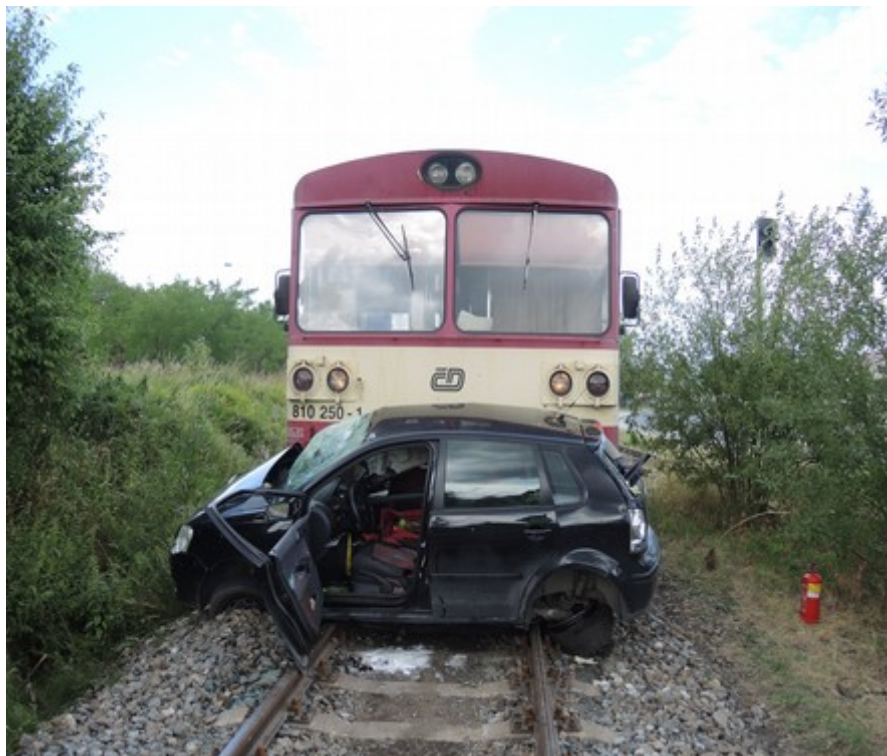
Zdroj: DI

Popis události: střetnutí vlaku Os 17505 se silničním motorovým vozidlem – osobním automobilem.

Dráha, místo: dráha železniční, kategorie regionální Horažďovice předměstí – Domažlice, obvod žst. Klatovy, železniční přejezd P8385 v km 56,202.
