The Rail Safety Inspection Office

Vykolejení šesti tažených drážních vozidel za jízdy vlaku Pn 360542 na dráze železniční, celostátní, v železniční stanici Kolín, seřaďovací nádraží

Investigation Report of Railway Accident

Derailment of six wagons of a freight train No. 360542 at Kolín station

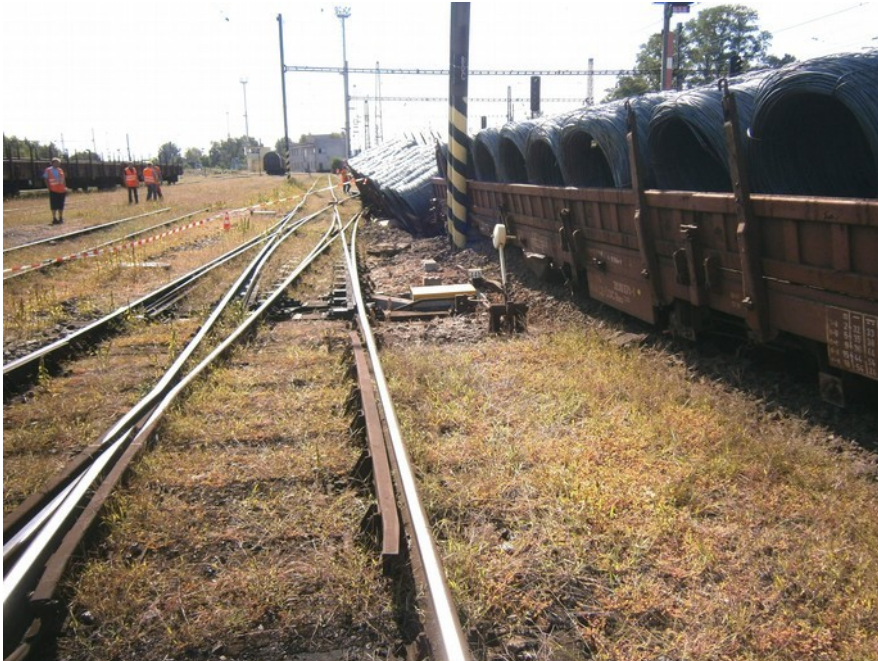
- Skupina události: nehoda.
- Vznik události: 30. 8. 2016, 07.20 h.
- Popis události: za jízdy vlaku Pn 360542 došlo k vykolejení šesti ložených tažených drážních vozidel.
- Dráha, místo: dráha celostátní, žst. Kolín, seřadovací nádraží, výhybka č. 38, km 346,325.
- Zúčastnění: Správa železniční dopravní cesty, státní organizace (provozovatel dráhy);
ČD Cargo, a. s. (dopravce vlaku Pn 360542).
- Následky: bez zranění;
celková škoda 1 931 860 Kč.
- Bezprostřední příčiny:
- překročení mezních provozních odchylek rozchodu koleje a změny rozchodu koleje ve výměnové části výhybky č. 38.
- Přispívající faktory:
- nebyly Dražní inspekci zjištěny.
