## **Závěrečná zpráva o výsledcích šetření mimořádné události**

Nedovolená jízda posunového dílu za cestové návěstidlo Sc110b zakazující jízdu  
v železniční stanici Kolín a vjetí do postavené vlakové cesty vlaku R 986

### **Accident and incident investigation report**

Unauthorized movement of the shunting operation behind the route signal device  
Sc 110b and its ride into the train route for the long distance passenger train  
No. 986 at Kolín station

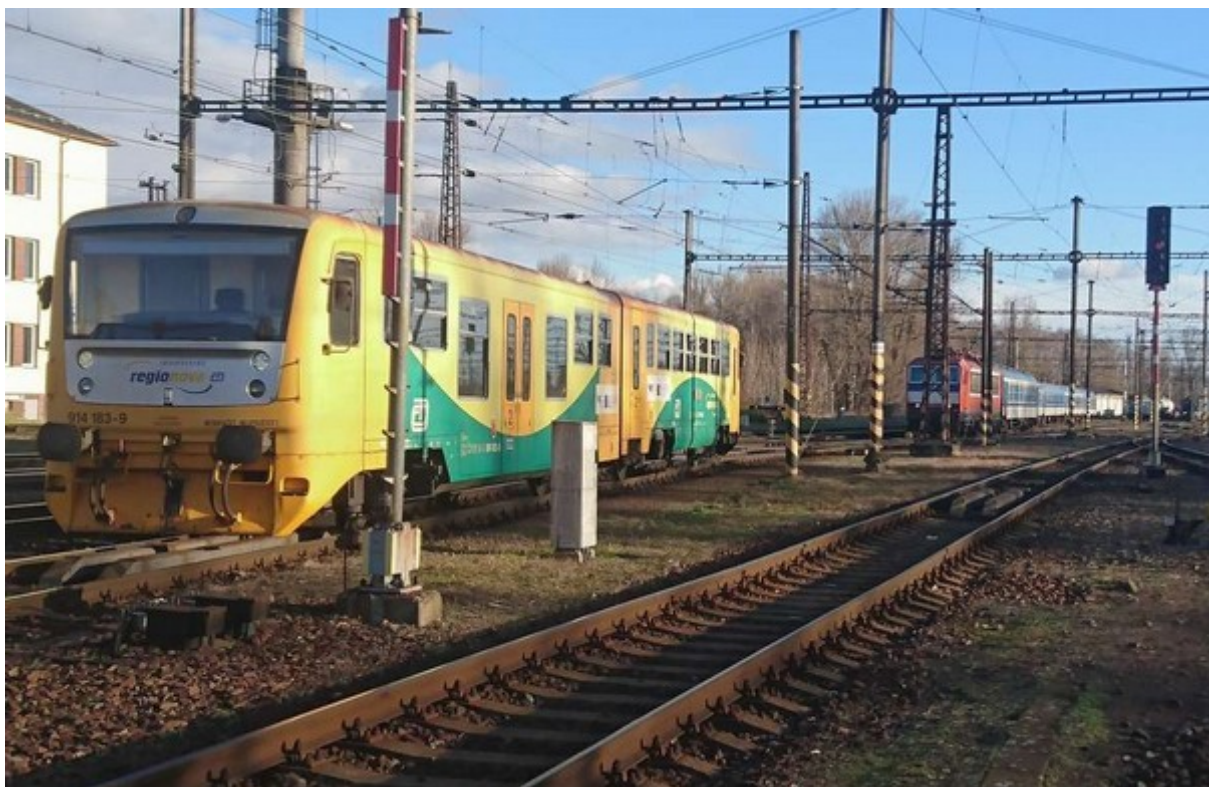
Zdroj: D1

Popis události: nedovolená jízda posunového dílu za návěstidlo zakazující jízdu a vjetí do postavené vlakové cesty protijedoucího vlaku R 986.

Dráha, místo: dráha železniční, kategorie celostátní, Kutná Hora hl. n. – Lysá nad Labem, železniční stanice Kolín, cestové návěstidlo Sc110b, km 298,087.
