Závěrečná zpráva o výsledcích šetření mimořádné události

Srážka vlaku Pn 53973 s vlakem Pn 66021 s následným vykolejením v posledním traťovém oddílu automatického bloku před vjezdovým návěstidlem 1S
žst. Kostomlaty nad Labem

Accident and incident investigation report

Collision of the freight train No. 53973 with the freight train No. 66021 with
consequent derailment in front of the entrance signal device 1S of
Kostomlaty nad Labem station

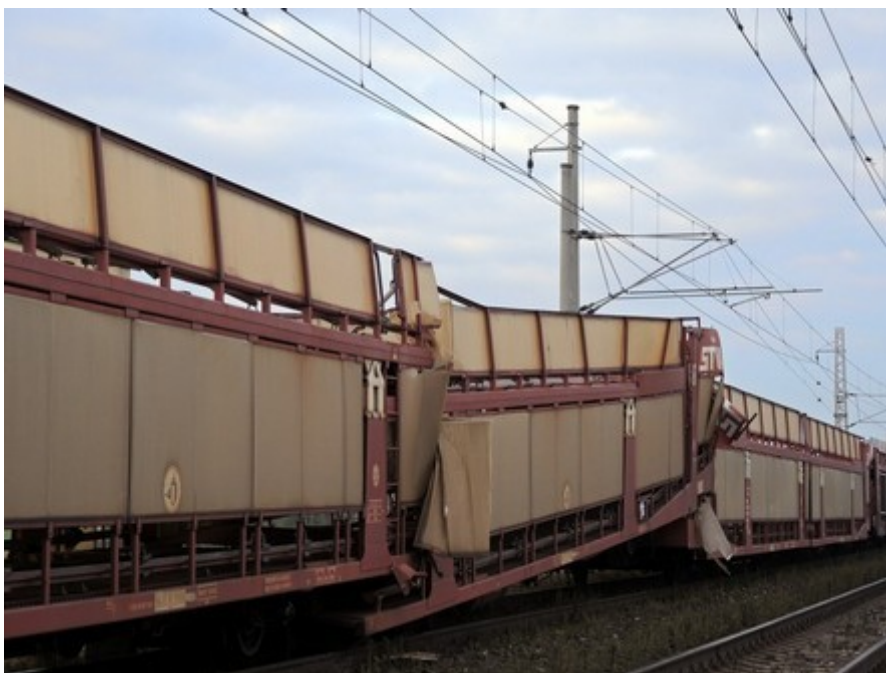
Zdroj: D1

Popis události: srážka vlaku Pn 53973 s koncem vlaku Pn 66021 s následným vykolejením 1 vozu vlaku Pn 66021.

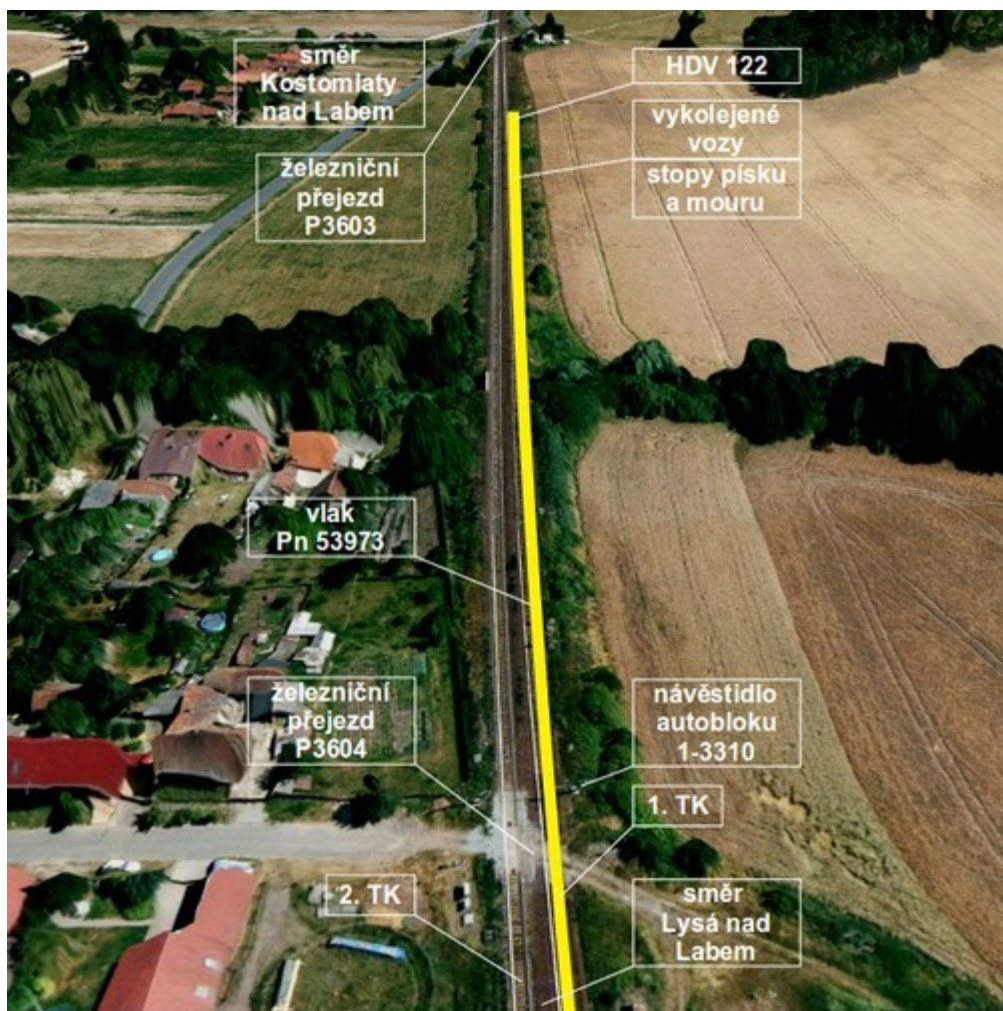
Obr. č. 2: Schéma místa vzniku MU

Dne 2. 11. 2017 ve 23:55 h došlo v 1. traťové koleji traťového úseku Kostomlaty nad Labem – Lysá nad Labem v km 330,570 ke srážce vlaku Pn 53973 s vlakem Pn 66021. Vlak Pn 53973 následkem srážky vykolejil. Vlak Pn 66021 se v době srážky rozjžděl, jeho strojvedoucí nezaznamenal nic neobvyklého a pokračoval dále v jízdě až do žst. Kutná Hora hl. n.
