## **Závěrečná zpráva o výsledcích šetření mimořádné události**

Zranění zaměstnance cizího právního subjektu elektrickým proudem z trakčního vedení v železniční stanici Křižanov

## **Accident and incident investigation report**

Injury of the external worker by electric current from a contact line  
at Křižanov station

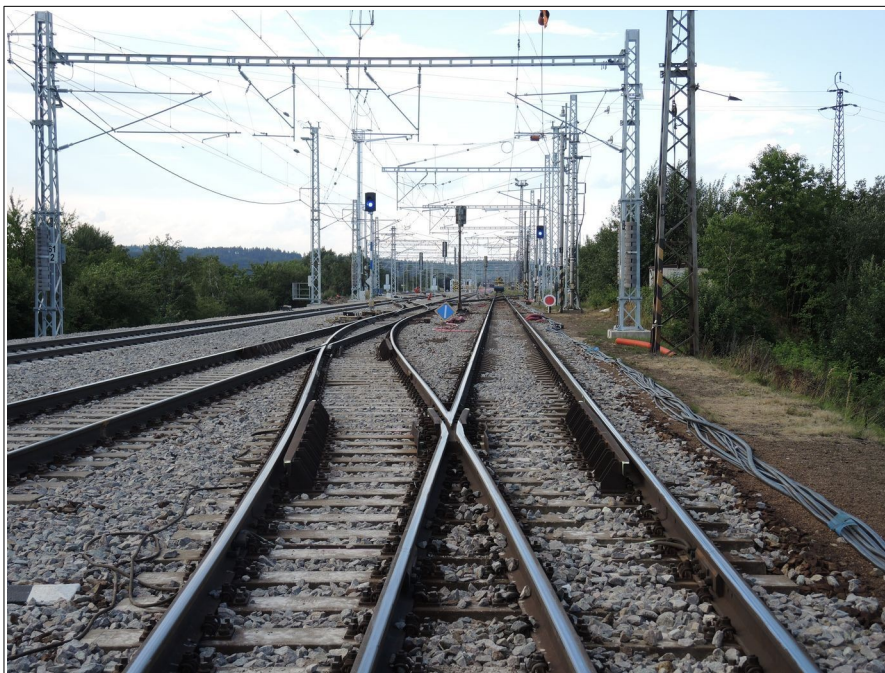
Zdroj: Dražní inspekce

Popis události: újma na zdraví zaměstnance cizího právního subjektu, nacházejícího se na střešní plošině speciálního drážního vozidla pro trakční vedení za jízdy posunového dílu mimo zajištěné pracoviště vyhrazené příkazem.

Dráha, místo: dráha železniční, kategorie celostátní, Brno-Židenice – Havlíčkův Brod, železniční stanice Křižanov, zhlaví, prostor výhybky č. 2, km 61,175.

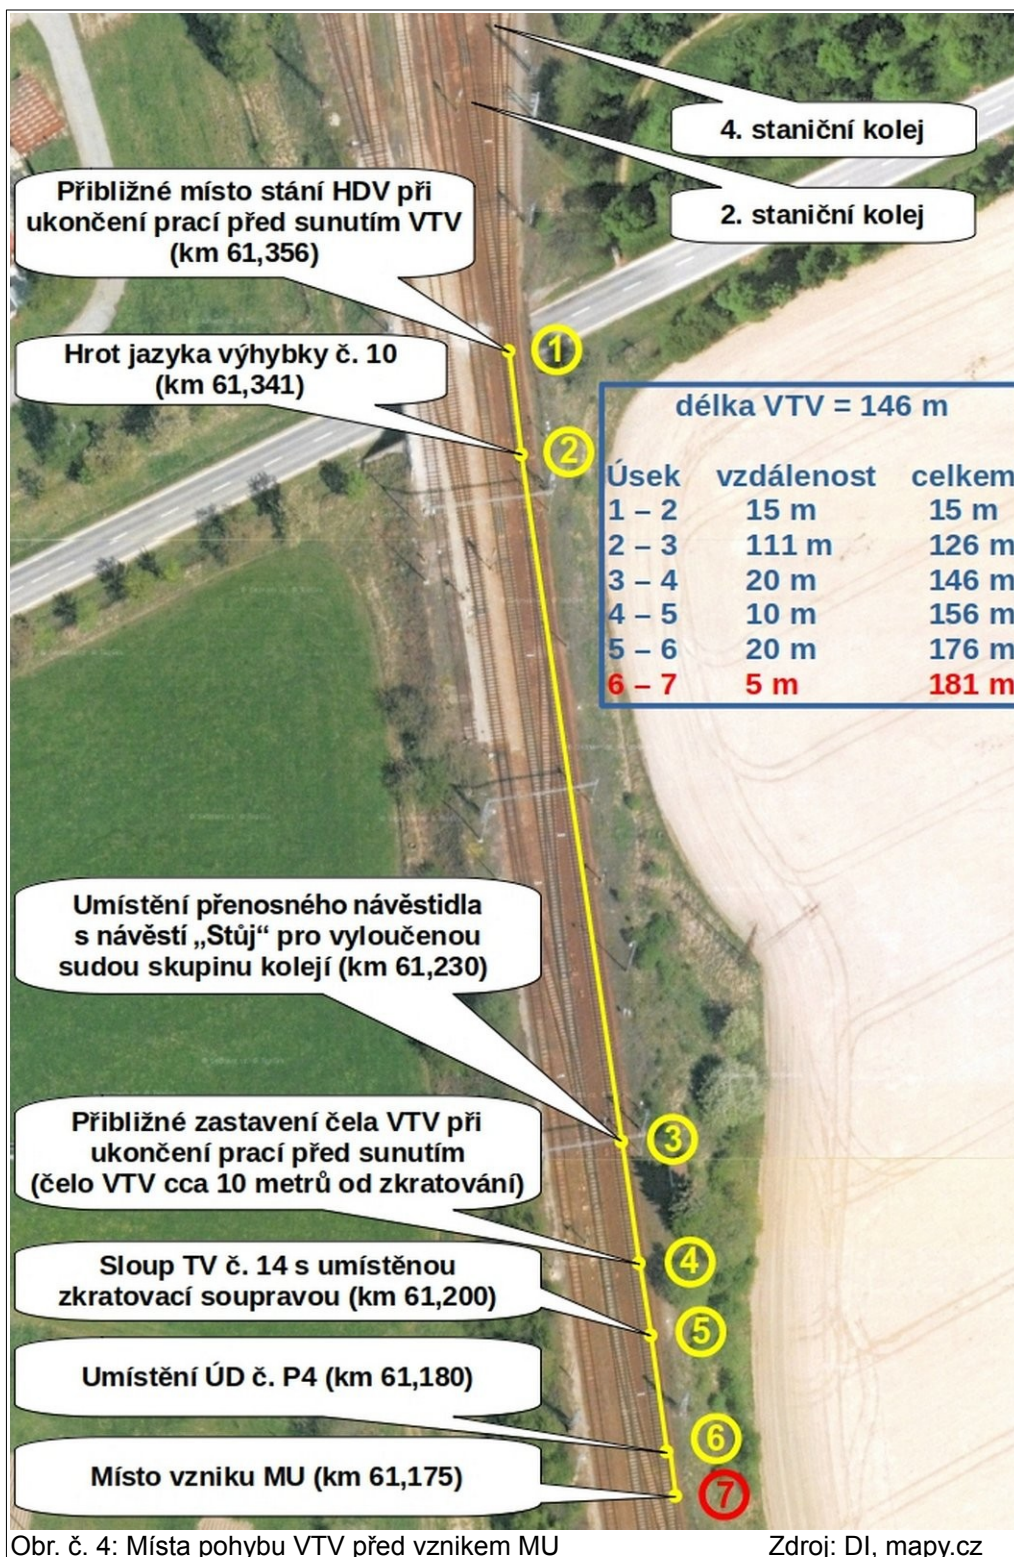
Obr. č. 3: Pohled proti směru posunu, ve směru do žst. Křižanov Zdroj: DI

- na trolejovém drátu, cca ve vzdálenosti 5 m za ÚD č. P4, ve směru do záhlaví žst. Křižanov, byly zjištěny stopy po vzniku MU – zbytky oblečení poškozeného zaměstnance CPS.

Po zásahu poškozeného zaměstnance CPS elektrickým proudem informovali ostatní zaměstnanci, nacházející se cca uprostřed VTV, pomocí gest a křiku pracovníka ve funkci ZPŘS o vzniku úrazu. VTV poté zajel z místa MU na 4. SK, dle plánovaného a sjednaného posunu, kde proběhlo ošetření poškozeného zaměstnance CPS a následný zásah složek IZS.
