The Rail Safety Inspection Office

Závěrečná zpráva o výsledcích šetření mimořádné události

Střetnutí vlaku Mn 86651 s osobním automobilem na železničním přejezdu P1703,
mezi železničními stanicemi Kryry a Vroutek

Collision of the freight train No. 86651 with a car at the level crossing No. P1703
between Kryry and Vroutek stations

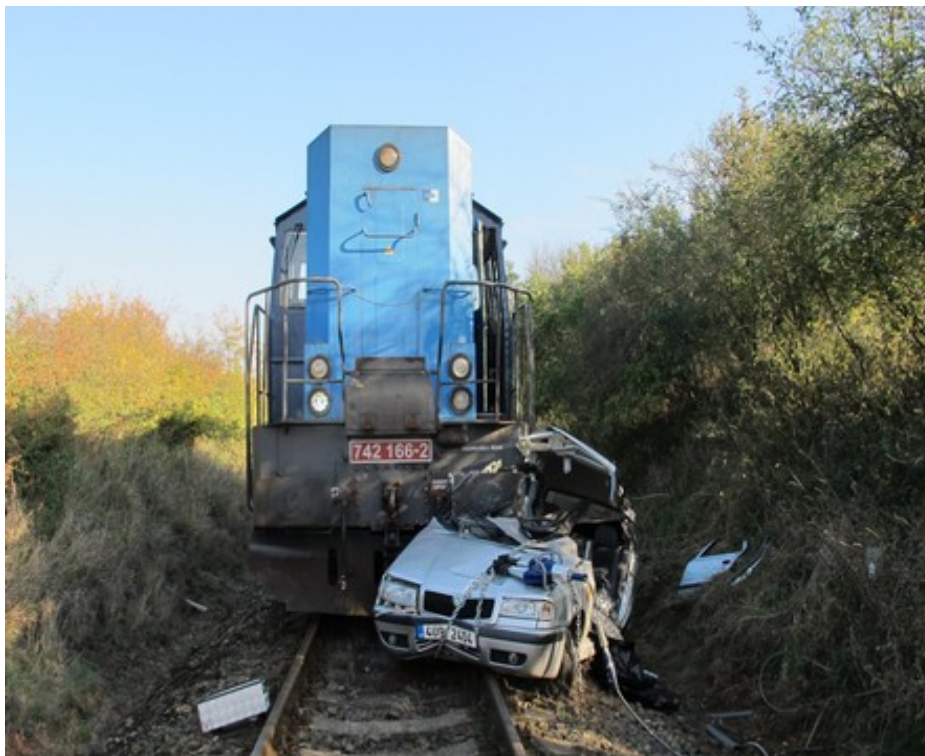
Zdroj: SŽDC, s. o.

- Skupina události: nehoda.
- Vznik události: 29. 9. 2017, 14.10 h.
- Popis události: střetnutí vlaku Mn 86651 se silničním motorovým vozidlem – osobním automobilem.
- Dráha, místo: dráha železniční, kategorie celostátní, Plzeň hl. n. – Žatec-Velichov, mezi železničními stanicemi Kryry a Vroutek, železniční přejezd P1703 v km 169,358.
- Zúčastnění: Správa železniční dopravní cesty, státní organizace (provozovatel dráhy);
ČD Cargo, a. s. (dopravce vlaku Mn 86651);
řidič silničního motorového vozidla.
- Následky: 1 usmrcená osoba, 1 těžká újma na zdraví;
celková škoda 125 932 Kč.
- Bezprostřední příčina:
- nedovolené vjetí osobního automobilu na železniční přejezd P1703 v době, kdy se k němu blížil vlak Mn 86651 a byla dávana světelná a zvuková výstraha přejezdovým zabezpečovacím zařízením.
