The Rail Safety Inspection Office

Závěrečná zpráva o výsledcích šetření mimořádné události

Nedovolená jízda vlaku Sp 1834 za hlavní (odjezdové) návěstidlo L4 s návěstí zakazující jízdu, vykolejení a srážka se stojícím drážním vozidlem v železniční stanici Letohrad

Accident and incident investigation report

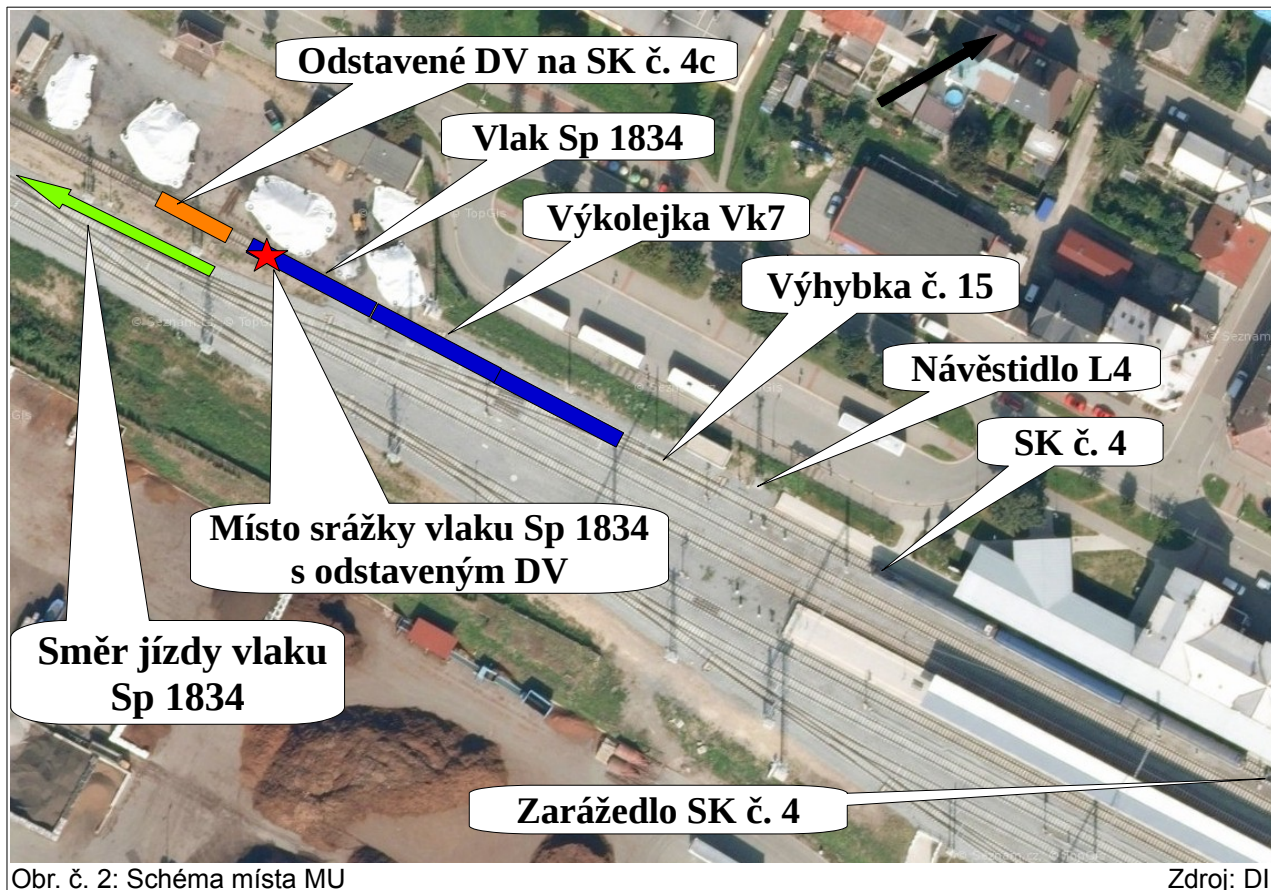
Obr. č. 2: Schéma místa MU

- po nedovolené jízdě vlaku Sp 1834 došlo k najetí na nesklopený svodový klín výkolejky Vk7 v km 89,799, umístěný na pravé kolejnici ve směru jízdy. Vzhledem k jízdě proti směru klínu (pro vyšinití vlaku mimo hlavy kolejnic) byl svodový klín s připojovacím a sklápěcím zařízením nárazem kol DV posunut na okraj pražcového pole a přitlačen na následující pražec ve směru jízdy. Součásti výkolejky byly poškozeny a na vrchní straně svodového klínu výkolejky byly stopy po nárazu a jízdě kol vlaku;

- další stopy po jízdě soupravy vlaku Sp 1834 ve vykolejeném stavu pokračovaly ve šterku, na upevnění a pražcích až do místa zastavení v km 89,765. Železniční svršek SK č. 4c byl následkem vzniku MU poškozen;
