The Rail Safety Inspection Office

Accident and incident investigation report

Derailment of the regional passenger train No. 8532 at Lhotka u Mělníka
operational control point

Sunday, 29th April 2018

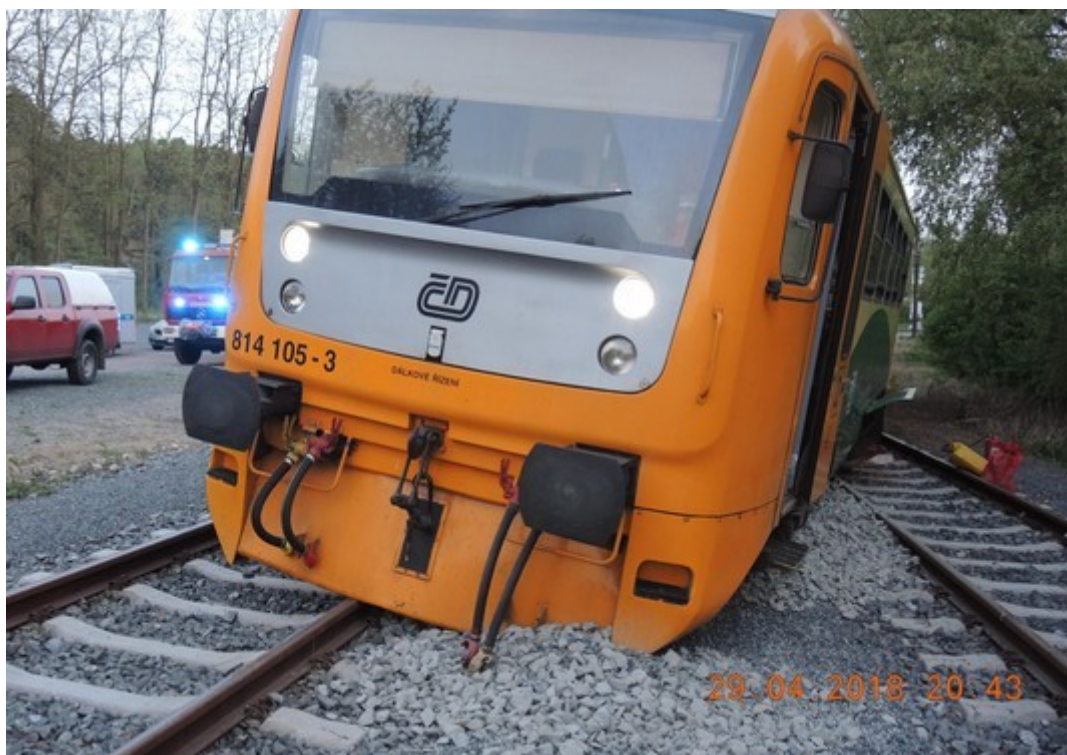
Popis události: nezajištěná jízda s následným vykolejením vlaku Os 8532 na výhybce č. 1sv, která nebyla řádně přestavena pro přednostní směr.

Dráha, místo: dráha železniční, kategorie regionální, Mělník – Mladá Boleslav hl. n., dopravna D3 Lhotka u Mělníka, výhybka č. 1sv v km 10,598.
