## **Závěrečná zpráva o výsledcích šetření mimořádné události**

Vykolejení vlaku Pn 67260 mezi žst. Libčice nad Vltavou a Kralupy nad Vltavou

### **Accident and incident investigation report**

Derailment of the freight train No. 67260 between Libčice nad Vltavou  
and Kralupy nad Vltavou stations

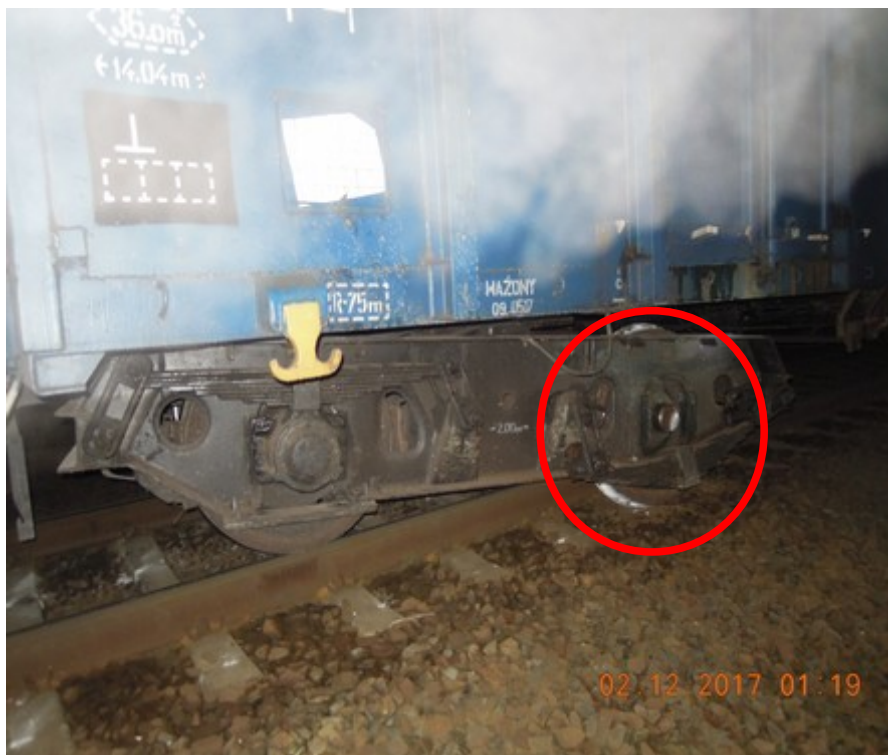
Popis události: vykolejení 1 TDV vlaku Pn 67260 a následné přetržení vlaku Pn 67260 na 3 části.

- únavový lom čepu nápravy č. 018895579 TDV č. 31 51 5318 167-4 a následné upadnutí ložiskové skříně.

- zeslabení průřezu čepu nápravy rozvojem starého lomu, který nebylo možné údržbou zjistit.
