## **Závěrečná zpráva o výsledcích šetření mimořádné události**

Střetnutí vlaku R 1246 s osobním automobilem na železničním přejezdu P558 mezi železničními stanicemi Zdice a Lochovice

### **Accident and incident investigation report**

Collision of the long distance passenger train No. 1246 with a car at the level crossing No. P558 between Lochovice and Zdice stations

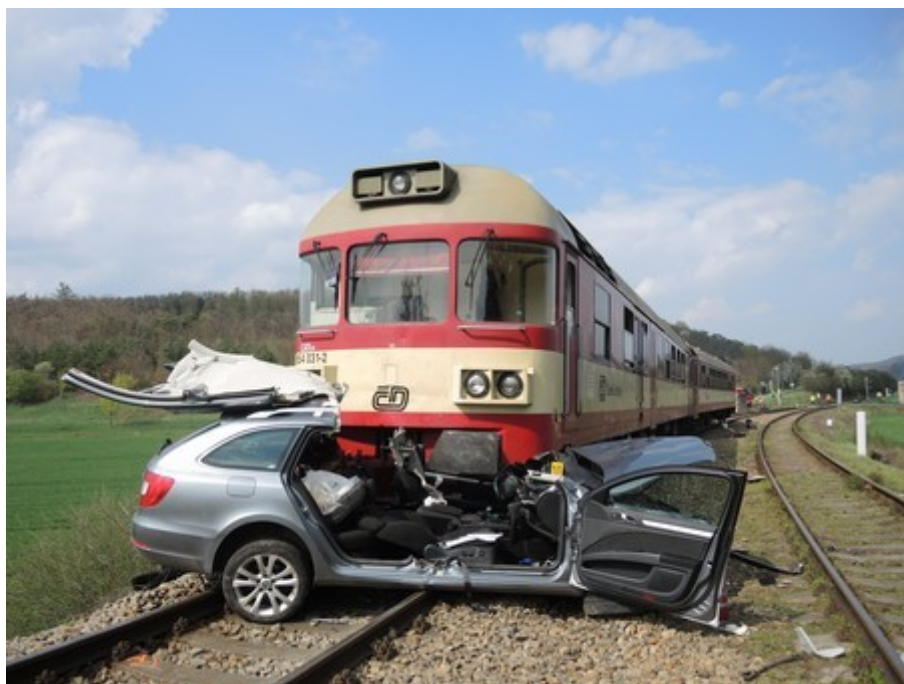
Popis události: střetnutí vlaku R 1246 s osobním automobilem.

- nedovolené vjetí osobního automobilu na železniční přejezd P558 v době, kdy se k němu blížil vlak R 1246 a byla dávana světelná a zvuková výstraha přejezdovým zabezpečovacím zařízením.
