The Rail Safety Inspection Office

Závěrečná zpráva o výsledcích šetření mimořádné události

Vykolejení 5 drážních vozidel při posunu sunutím na koleji č. 6b vlečky „Odvalová kolej 6a, 6b, Louky n. Olší“

Accident and incident investigation report

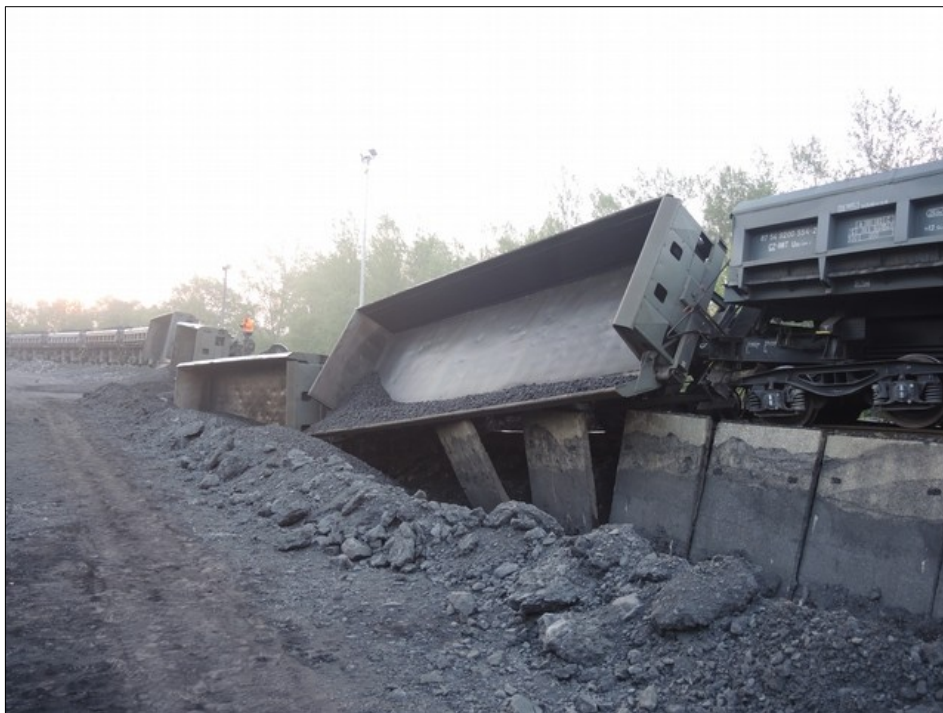
Popis události: vykolejení 5 drážních vozidel při posunu sunutím.

- změna geometrické polohy koleje č. 6b vyvolaná překlopením silničních panelů stěny vykládkové rampy do jámy po odebraném materiálu ze sypné plochy klopného místa.

- snížení úrovně sypné plochy klopného místa podél stěny vykládkové rampy (klopného místa) u koleje č. 6b odebráním materiálu až na úroveň její paty, resp. V množství nad hranicí možného (únosného) odebrání materiálu zajišťujícího stabilitu stěny vykládkové rampy.
