The Rail Safety Inspection Office

Závěrečná zpráva o výsledcích šetření mimořádné události

Accident and incident investigation report

Unsecured movement of the shunting operation with consequent collision with a front door of a hall and with the special powered rolling stock, its derailment and collision of the special powered rolling stock with a back door of a hall at „TSS Lovosice“ siding

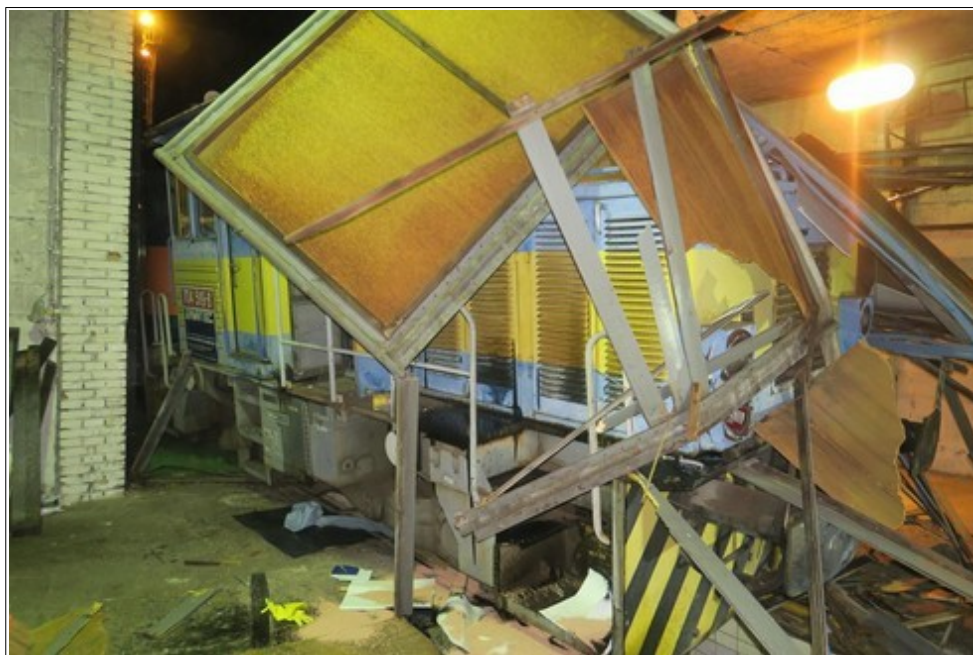
Popis události: nezajištěná jízda taženého posunového dílu, jeho následná srážka s předními vraty haly a se speciálním drážním vozidlem – obnovovacím strojem SUM 1000.1 CS, odstaveným v hale, vykolejení hnacího drážního vozidla posunového dílu a srážka speciálního drážního vozidla (SUM 1000.1 CS) se zadními vraty haly.

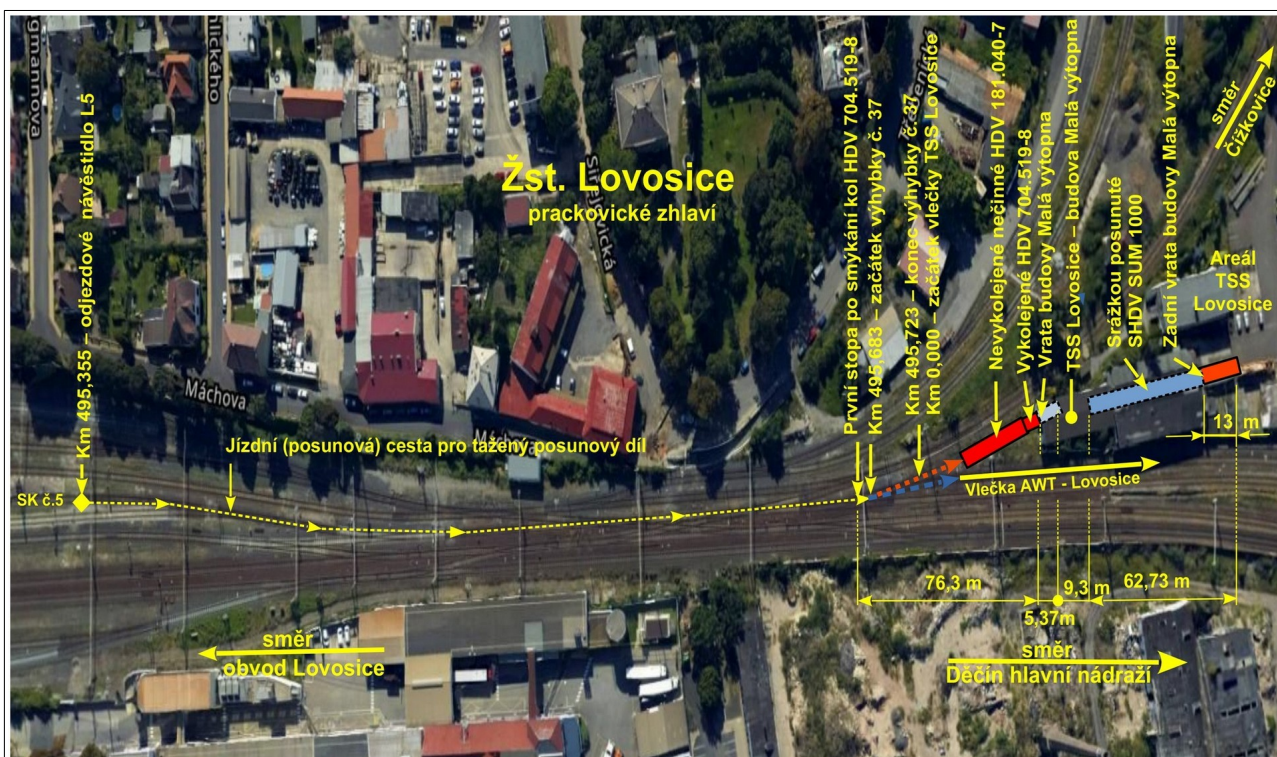
Obr. č. 2: Schéma místa vzniku MU

- na počátku smyku kol zadní nápravy HDV 704.519-8 se jeho přední čelo nacházelo na výhybce č. 37, ve vzdálenosti 2,37 m za ZV, tzn. v km 495,685³⁷ celostátní dráhy a ve vzdálenosti 70,93 m před předními vraty haly vlečky TSS, resp. ve vzdálenosti 40,58 m před návěstidlem výkolejky Vk7 v případě jízdy posunového dílu na vlečku AWT;
- temena hlav kolejnic byla mokrá, přičemž ve vedlejším směru výhybky č. 37 a v koleji č. 421a vlečky TSS byla temena hlav kolejnic pokryta mokrým povlakem tmavé rzi;
- štěrkové lože vlečkové koleje č. 421a bylo v úseku od začátku vlečky (km 0,000) do km 0,048, tj. po vrata haly, znečištěno a prorostlé vegetací – trávou, která však nezasahovala na temena kolejnicových pásů. **Na temenech kolejnic výhybky č. 37 a vlečkové koleje č. 421a a v jejich bezprostřední blízkosti nebyly zjištěny stopy použití pískovacího zařízení HDV;**

- HDV 704.519-8 bylo následkem MU poškozeno a vykolejeno vlevo koleje č. 421a. V konečném postavení po MU se přední částí nacházelo v hale vlečky TSS v km 0,053⁵⁷, tzn. 5,37 m za úrovní vrat haly, zadním čelem v km 0,046⁰³ zaklíněné talíři nárazníků o talíře předních nárazníků HDV 181.040-7. Pravé kolo přední nápravy HDV se nacházelo spadené v prohlídkové jámě, levé kolo zůstalo stát na podlaze haly vlevo koleje v km 0,051⁴⁰, tzn. 3,2 m za úrovní vrat haly. Celé HDV bylo nakloněné vpravo pod úhlem cca 15°. Následkem MU unikly z HDV na podlahu haly a do prohlídkové jámy provozní kapaliny. Na předním čele HDV visela devastovaná přední vrata haly;

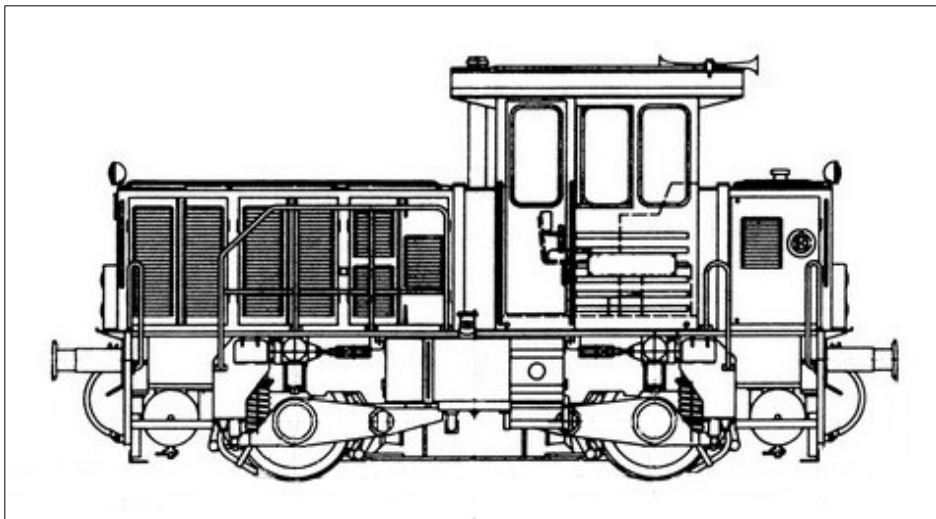
Obr. č. 3: Ilustrační nákres HDV řady 704.

Komisionálním zjištěním technického stavu HDV 704.519-8 po MU, uskutečněným dopravcem AWT, a. s., dne 20. 8. 2019 nebyly v technickém stavu daného HDV, vyjma poškození vzniklého následkem MU, zjištěny žádné skutečnosti, jež by svědčily o používání DV v technickém stavu neodpovídajícím schválené způsobilosti a provozování HDV se závadami.

Na základě výše uvedeného a skutečnosti, že v provozní dokumentaci uložené v kabině strojvedoucího HDV 704.519-8 nebyla po MU uvedena žádná závada, DI při šetření předmětné MU považovala pískovací zařízení HDV 704.519-8 v době vzniku MU za plně funkční a vyzbrojené dostatečnou zásobou křemičitého písku.

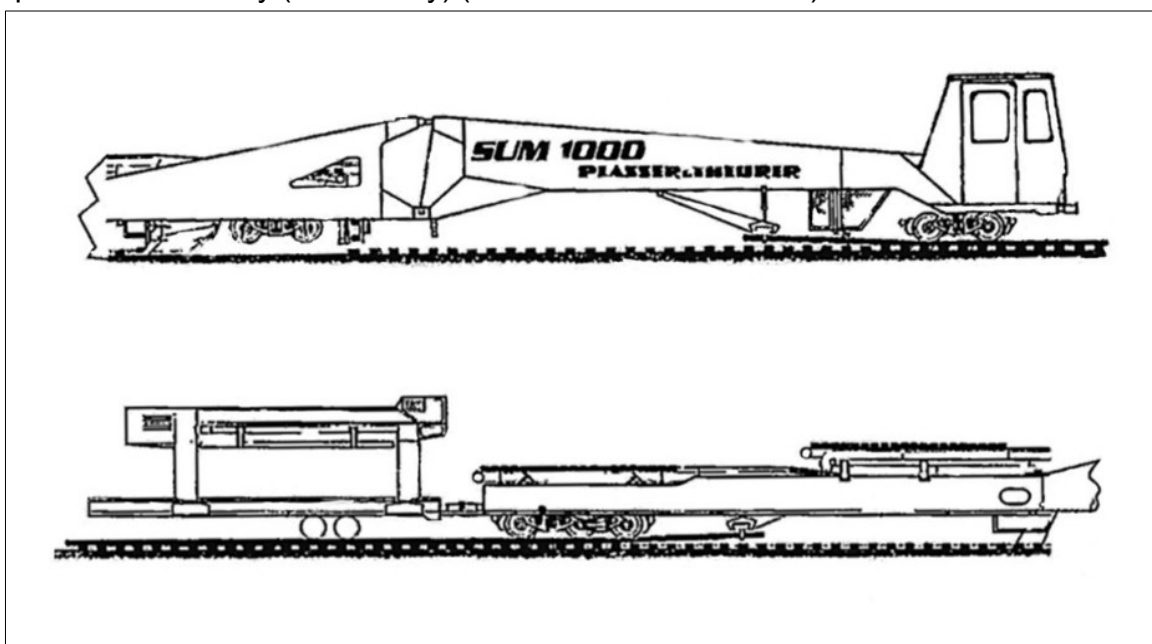
Obr. č. 4: Ilustrační nákres SDV SUM 1000.

- SDV SUM 1000 bylo následkem MU poškozeno, bez vykolejení. Rozsah poškození a s tím související výše škody je předmětem samostatného šetření, které není v gesci DI.

Obnovovací stroj SUM 1000 (viz Obr. č. 4) byl v době vzniku MU (během odstavení v hale na koleji č. 421a vlečky TSS), dle dokumentace dopravce TSS, a. s., obsažené v „Zápis o ohledání místa MU“, č. j.: 58106/2019-SŽDC-GŘ-O18, ze dne 21. 8. 2019 (dále také jen Zápis o ohledání), zajištěn proti nežádoucímu pohybu zárazkou položenou za levé kolo zadního dvojkolí předního podvozku (2. dvojkolí má jmenovitou hmotnost na nápravu 21,69 t) energetického vozu ATW ve směru proti žst. Lovosice a před levé kolo přední nápravy zadního podvozku (3. dvojkolí má jmenovitou hmotnost na nápravu 20,42 t) stejného vozu ve směru proti pokračování vlečky (dvůr vlečky) (viz také bod 2.1.2 této ZZ).

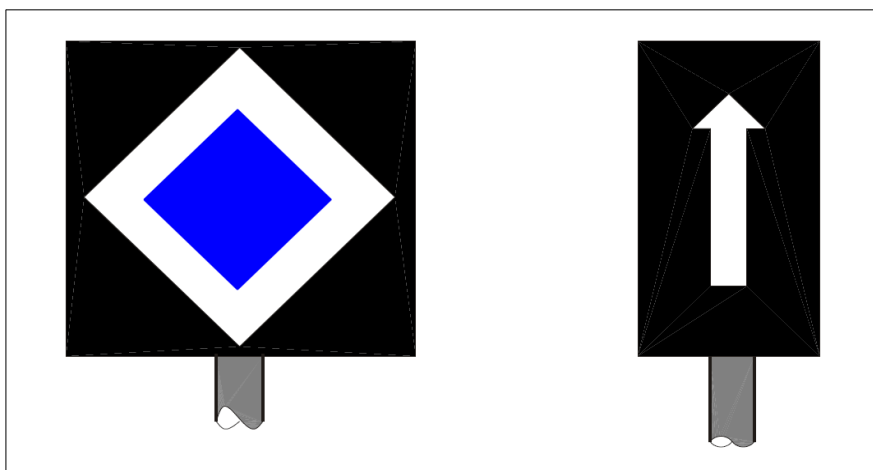
Obr. 6: Návěští „Posun zakázán“ a „Jízda přímým směrem“ výkolejkového návěstidla.

Návěstidlo výkolejky Vk7 žst. Lovosice bylo svým provedením návěstidlem nepřenosným, proměnným, oboustranným se dvěma návěstmi „Posun zakázán“ a „Jízda přímým směrem“ (viz obr. č. 6), které informují o zákazu posunovat přes výkolejku, resp. o její poloze, kdy je možné přes takto označené místo posunovat.
