## **Závěrečná zpráva o výsledcích šetření mimořádné události**

Střetnutí vlaku Os 17911 se soupravou traktoru s přivěšenou cisternou s následným vykolejením na železničním přejezdu P1361 mezi dopravnou D3 Sedlice a železniční stanicí Blatná

### **Accident and incident investigation report**

Collision of the regional passenger train No. 17911 with a tractor with consequent derailment at the level crossing No. P1361 between Sedlice operating control point and Blatná station

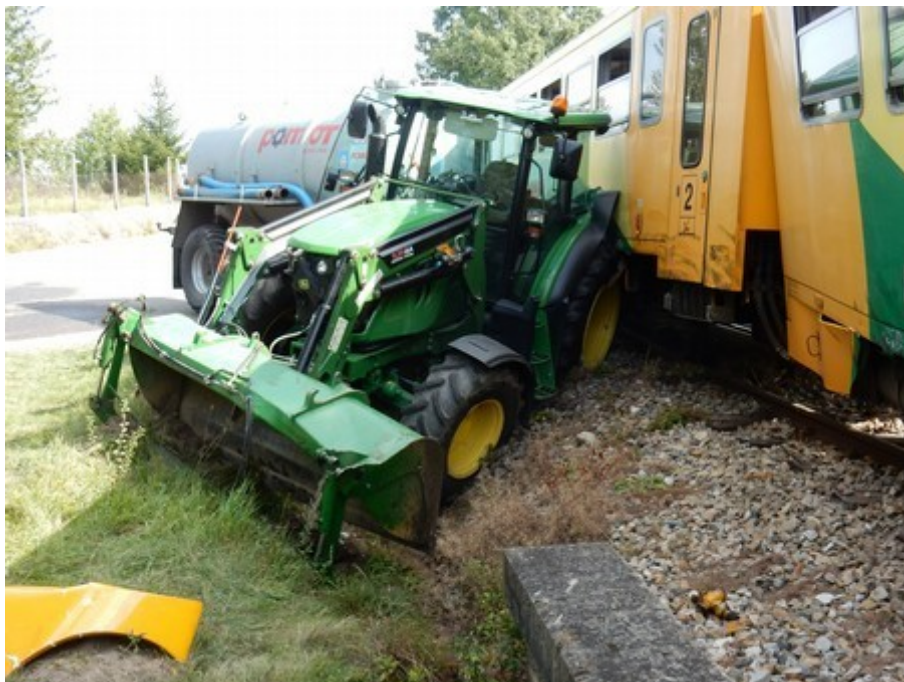
Popis události: střetnutí vlaku Os 17911 se soupravou traktoru s přivěšenou cisternou s následným vykolejením.

Traktor tovární značky John Deere 6100 MC s cisternou Pomot T 546 o celkové délce 14,13 m, která byla zcela naplněna vodou, byl zaklíněn přibližně ve středu motorové jednotky. Měl poškozenou pravou stranu a část kabiny řidiče, závěs a přední čelní nakladač. Škoda na traktoru s přívěsem byla PČR odhadnuta na 550 000 Kč.
