## **Závěrečná zpráva o výsledcích šetření mimořádné události**

Střetnutí vlaku Os 7947 s nákladním automobilem na železničním přejezdu P509 mezi železničními stanicemi Čimelice a Mirovice s následným vykolejením

## **Accident and incident investigation report**

Collision of the regional passenger train No. 7947 with a lorry at the level crossing No. P509 with consequent derailment between Čimelice and Mirovice stations

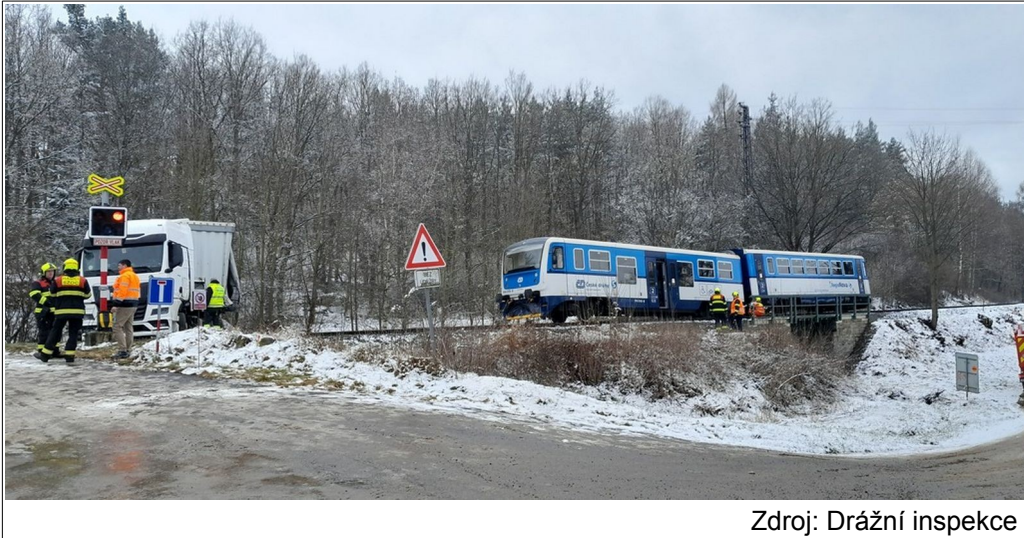
Popis události: střetnutí vlaku Os 7947 s nákladním automobilem, tvořeným tahačem návěsů s návěsem, na železničním přejezdu P509 s následným vykolejením řídicího vozu předním podvozkem.

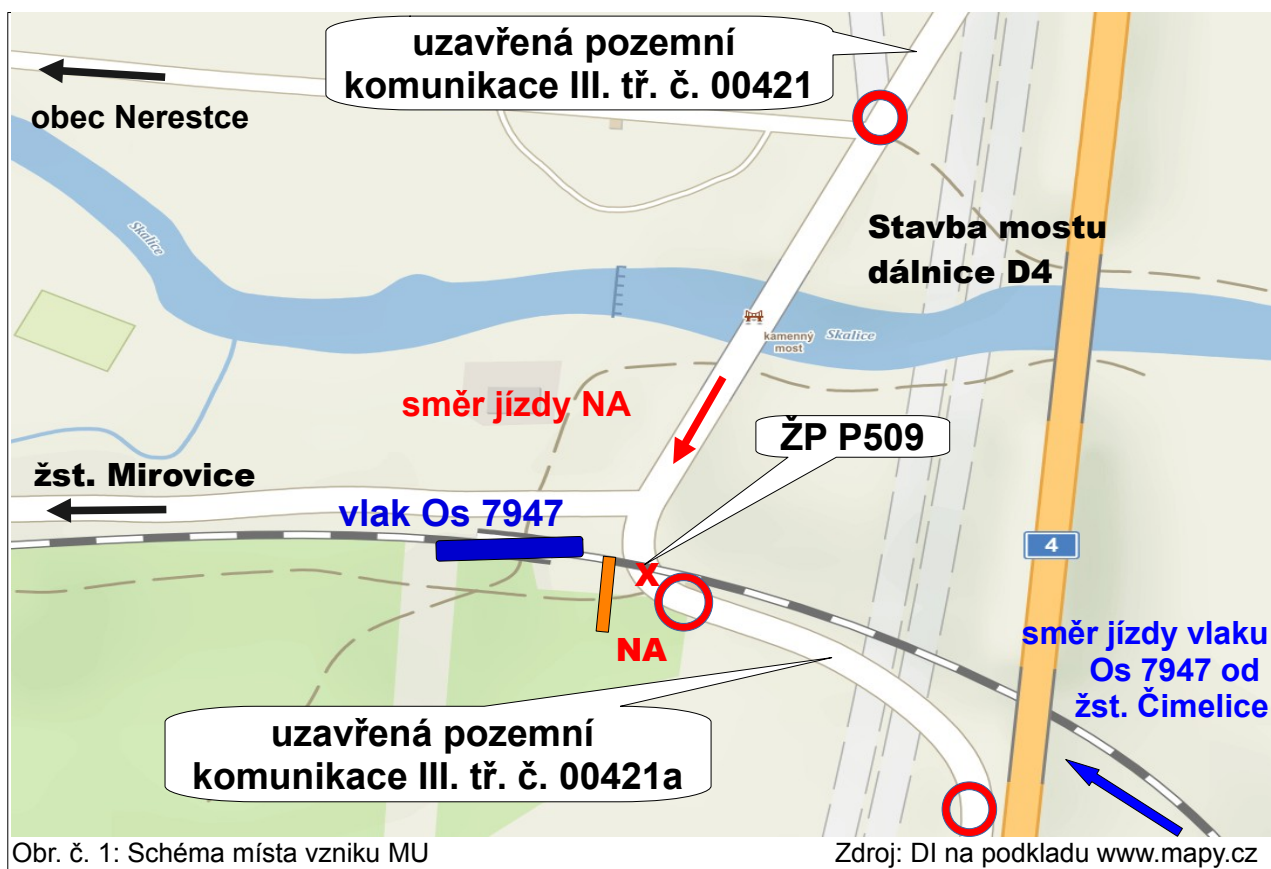
Jednokolejný železniční přejezd P509 v km 41,179 mezi žst. Čimelice a Mirovice umožňuje křížení dráhy železniční s komunikací III. třídy č. 00421a v katastru obce Nerestce. Neelektrifikovaná železniční trať je v mezistaničních úsecích jednokolejná. Vlastníkem přilehlé pozemní komunikace III. tř. č. 00421a je Jihočeský kraj a její správu provádí Správa a údržba silnic Jihočeského kraje, závod Písek. Příslušným silničním správním úřadem je MěÚ Písek.

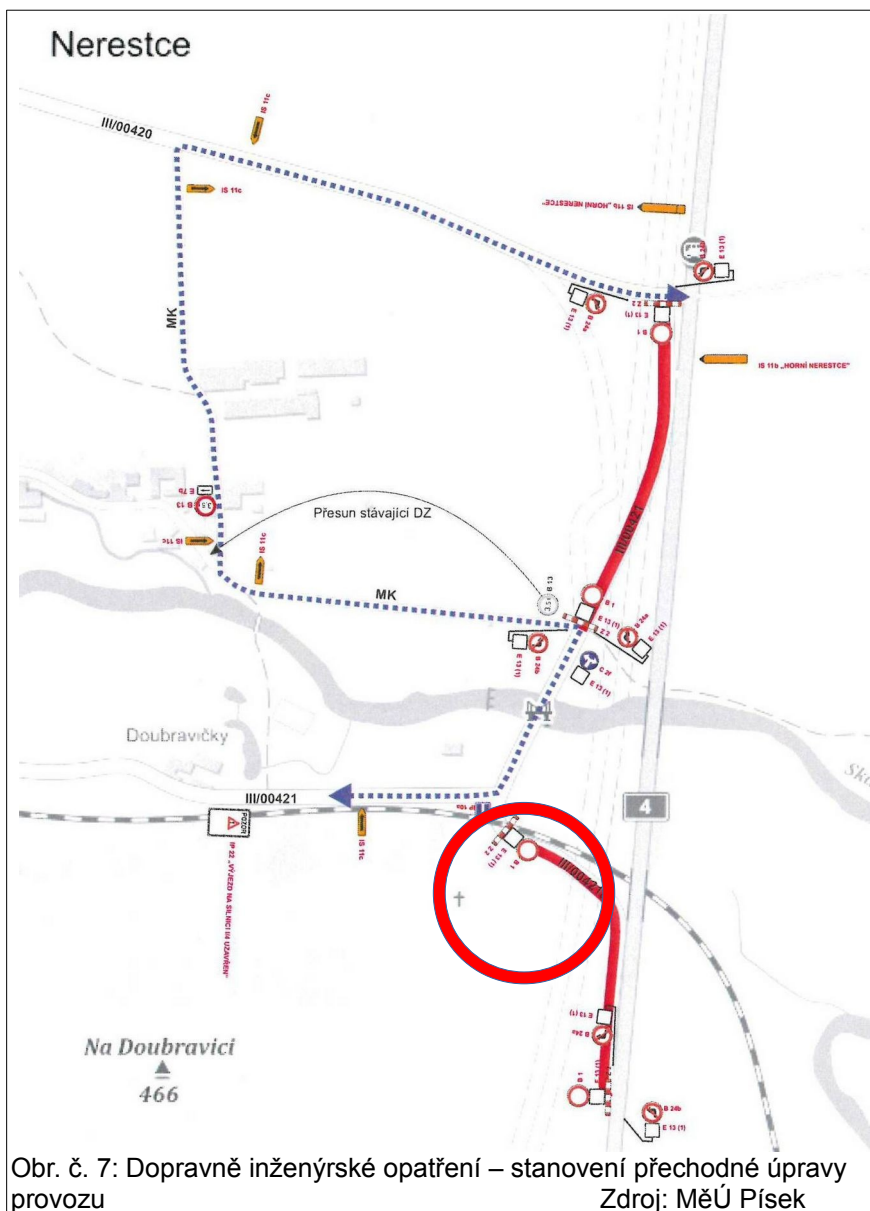
- „Po dobu uzavírky povolené tímto rozhodnutím, umístěte na dotčených pozemních komunikacích přechodnou úpravu provozu podle situace DIO: „Úplná uzavírka komunikace III/00421 a III/00421a v obci Nerestce“ z února 2022 ... (viz obr. 7);
- Žadatel plně zodpovídá za stav a umístění stanoveného dopravního značení. Odpovědná osoba žadatele je povinna nejméně 1x denně do 08:00 hodin ráno provést jejich fyzickou kontrolu a čas a výsledek této kontroly zaznamenat (například do stavebního nebo pracovního deníku) a bezodkladně zajistit nápravu případně zjištěných závad;
- Za průběh uzavírky pozemních komunikací v plném rozsahu odpovídá žadatel o uzavírku.“

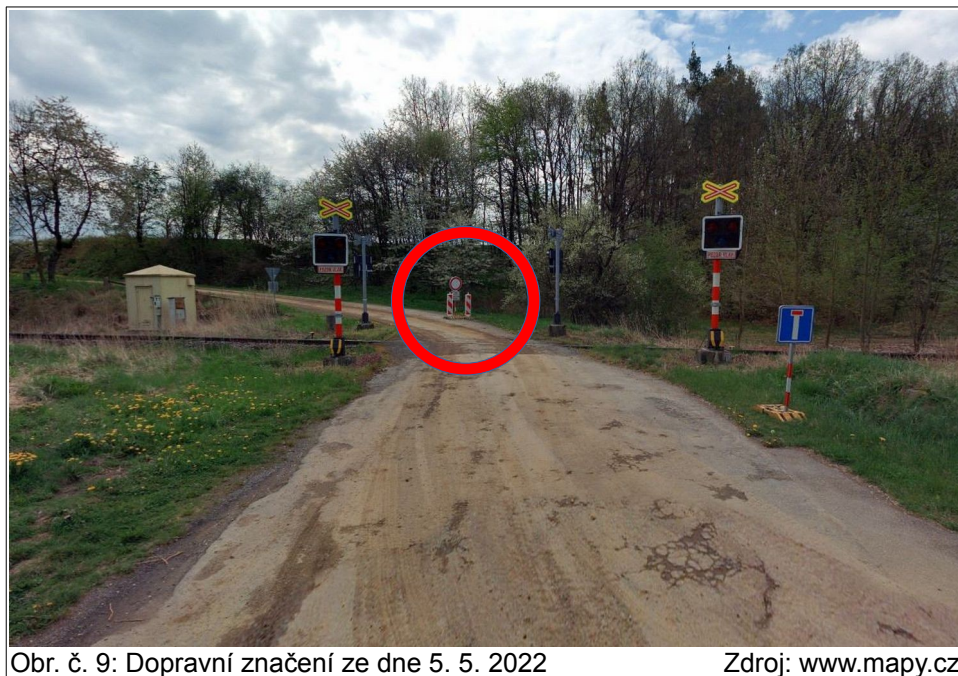
Provedení dopravního značení úplné uzavírky v km 0,340 pozemní komunikace III. tř. č. 00421a ze dne 5. 5. 2022 (viz obr. č. 9).
