## **Závěrečná zpráva o výsledcích šetření mimořádné události**

Vykolejení vlaku Pn 68253 za vjezdu na staniční kolej č. 3 v železniční stanici  
Novosedly

### **Accident and incident investigation report**

Derailment of the freight train No. 68253 at Novosedly station

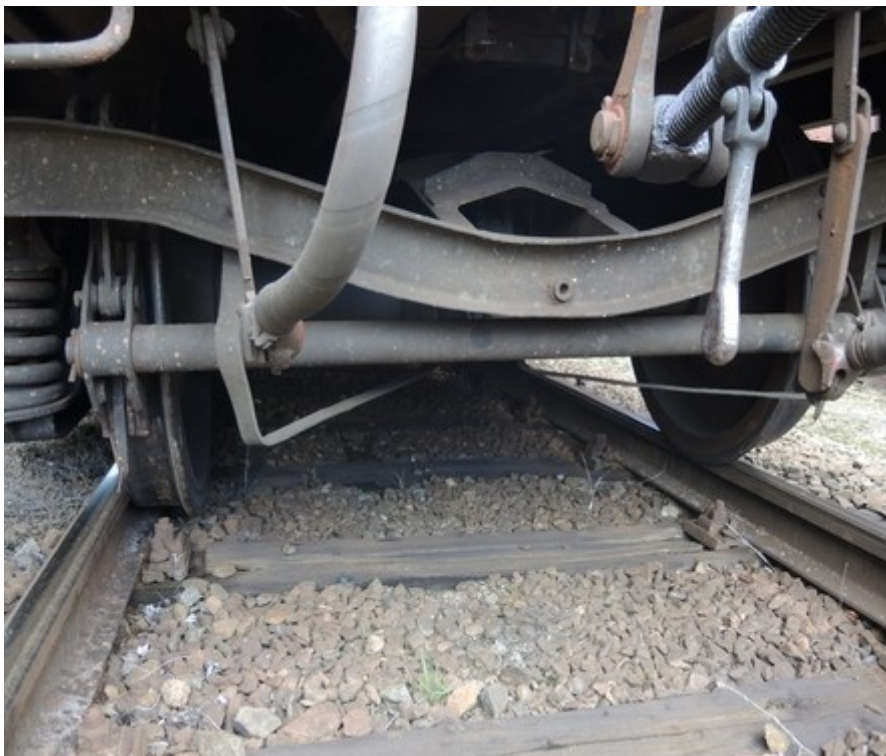
Popis události: vykolejení vlaku Pn 68253 na staniční koleji č. 3 v železniční stanici Novosedly.

- jízda vlaku po koleji v nevyhovujícím technickém stavu, kdy došlo po zatížení koleje k překročení mezních provozních odchylek rozchodu koleje.
