**Drážní inspekce**  
The Rail Safety Inspection Office

Srážka vlaku Pn 67261 s překážkou v železniční stanici Olomouc hl. n.

### **Investigation Report of Railway Accident**

Collision of freight train No. 67261 with an obstacle  
in Olomouc hl. n. station

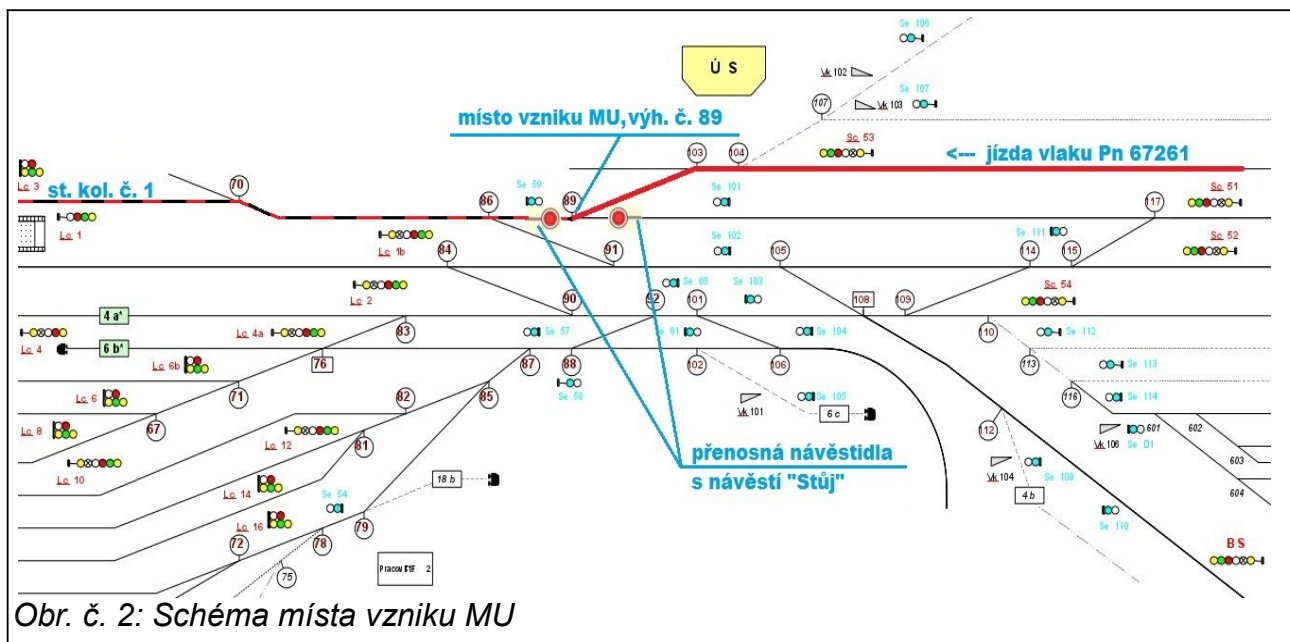
- následkem MU k poškození železničního svršku nedošlo. Srážkou bylo poškozeno zařízení a náradí používané při navařování opotřebovaných částí výhybek.

- čelo vlaku Pn 67261 se v konečném postavení po vzniku MU nacházelo v km 86,512, v srdcovkové části výhybky č. 89, tzn. 3 m za místem vzniku MU;
- vlak byl tažen HDV 91 54 7 130 037-5 (dále jen 130.037-5). Jízda vlaku byla řízena ze stanoviště strojvedoucího 2, předního ve směru jízdy. HDV bylo obsazeno pouze strojvedoucím;
- k vykolejení DV nedošlo. Následkem srážky byl poškozen přední pluh HDV ve směru jízdy vlaku.
