Závěrečná zpráva o výsledcích šetření mimořádné události

Střetnutí vlaku Os 3530 s nákladním automobilem na železničním přejezdu
P7519 v železniční stanici Olomouc hlavní nádraží

Accident and incident investigation report

Collision of the regional passenger train No. 3530 with a lorry at the level crossing
No. P7519 at Olomouc hlavní nádraží station

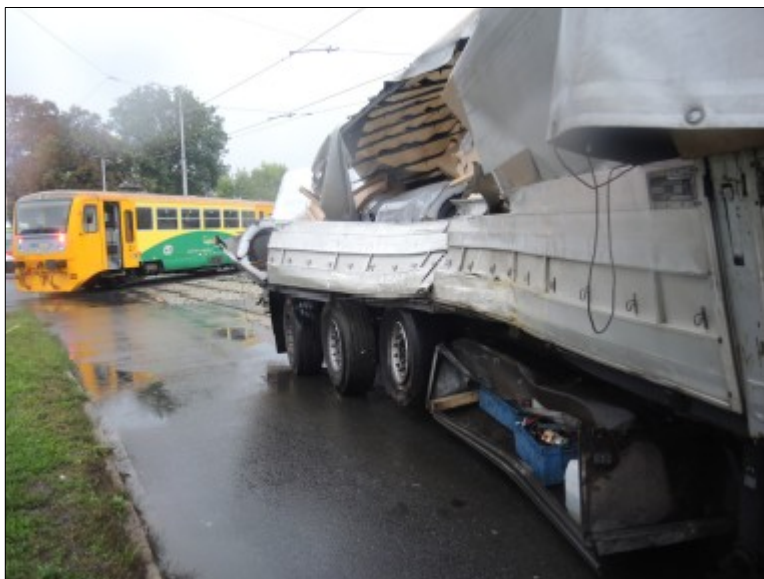
- Skupina události: vážná nehoda.
- Vznik události: 20. 9. 2017, 4.49.10 h.
- Popis události: střetnutí vlaku Os 3530 se silničním motorovým vozidlem – nákladním automobilem na železničním přejezdu.
- Dráha, místo: dráha železniční, kategorie celostátní „Opava východ – Olomouc hl. n.“, železniční stanice Olomouc hl. n., obvod osobního nádraží (obvod Bělidla), prodloužení staniční koleje č. 301, železniční přejezd P7519, km 0,580.
- Zúčastnění: Správa železniční dopravní cesty, státní organizace (provozovatel dráhy);
České dráhy, a. s. (dopravce vlaku Os 3530);
řidič silničního motorového vozidla.
- Následky: 11 osob zraněno;
celková škoda 1 987 079 Kč.
