## **Závěrečná zpráva o výsledcích šetření mimořádné události**

Střetnutí vlaku Os 20305 s osobním automobilem na železničním  
přejezdu P2106 mezi žst. Kralupy nad Vltavou předměstí  
a dopravnou D3 Velvary

## **Accident and incident investigation report**

Collision of the regional passenger train No. 20305 with a car at the level  
crossing No. P2106 between Kralupy nad Vltavou předměstí station  
and Velvary operational control point

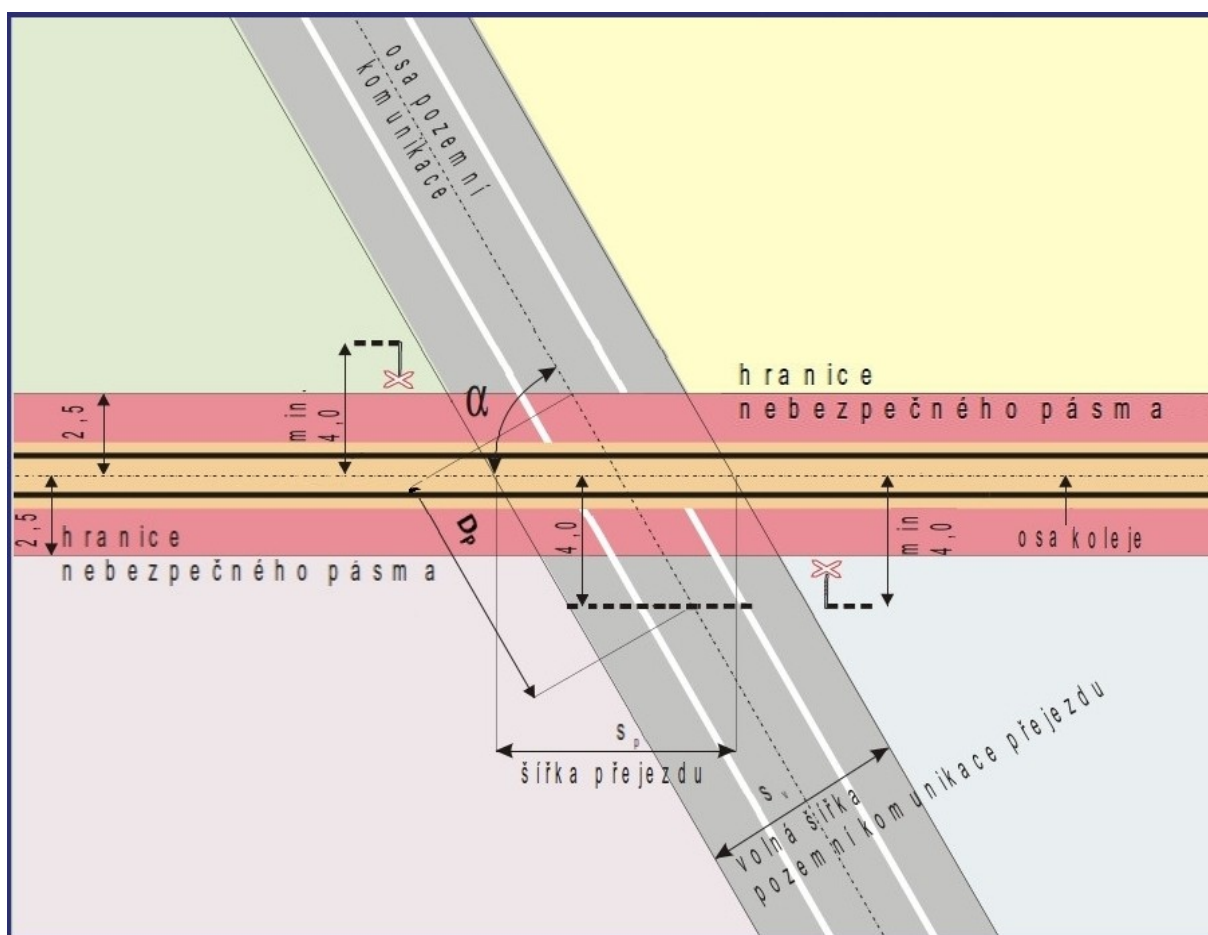
Obr. č. 4: Schéma přejezdu bez závor

Rozhledové pole na přejezdu se stanoví a přezkouší pro každý kvadrant křížení zvlášť.

Dle čl. 7.4.4 ČSN 73 6380 v rozhledovém poli nesmí být nic, co by stěžovalo rozhled. Zejména tam nesmí být vysazovány stromy, keře, pěstovány vysoké plodiny, zakládány zahrady, zřizovány ploty nebo zídky nebo protihlukové clony, pokud by, pro rozhled nepříznivě zasahovaly do výše větší než 0,9 m nad vozovku. Rozhled nesmí být omezován ani stavbami jakéhokoliv určení.
