Závěrečná zpráva o výsledcích šetření mimořádné události

Sřetnutí vlaku R 843 s osobním automobilem na železničním přejezdu P7724
v železniční stanici Ostrava-Třebovice

Collision of the long distance passenger train No. 843 with a car at the level
crossing No. P7724 at Ostrava-Třebovice station

č. j.: 6-245/2023/DI

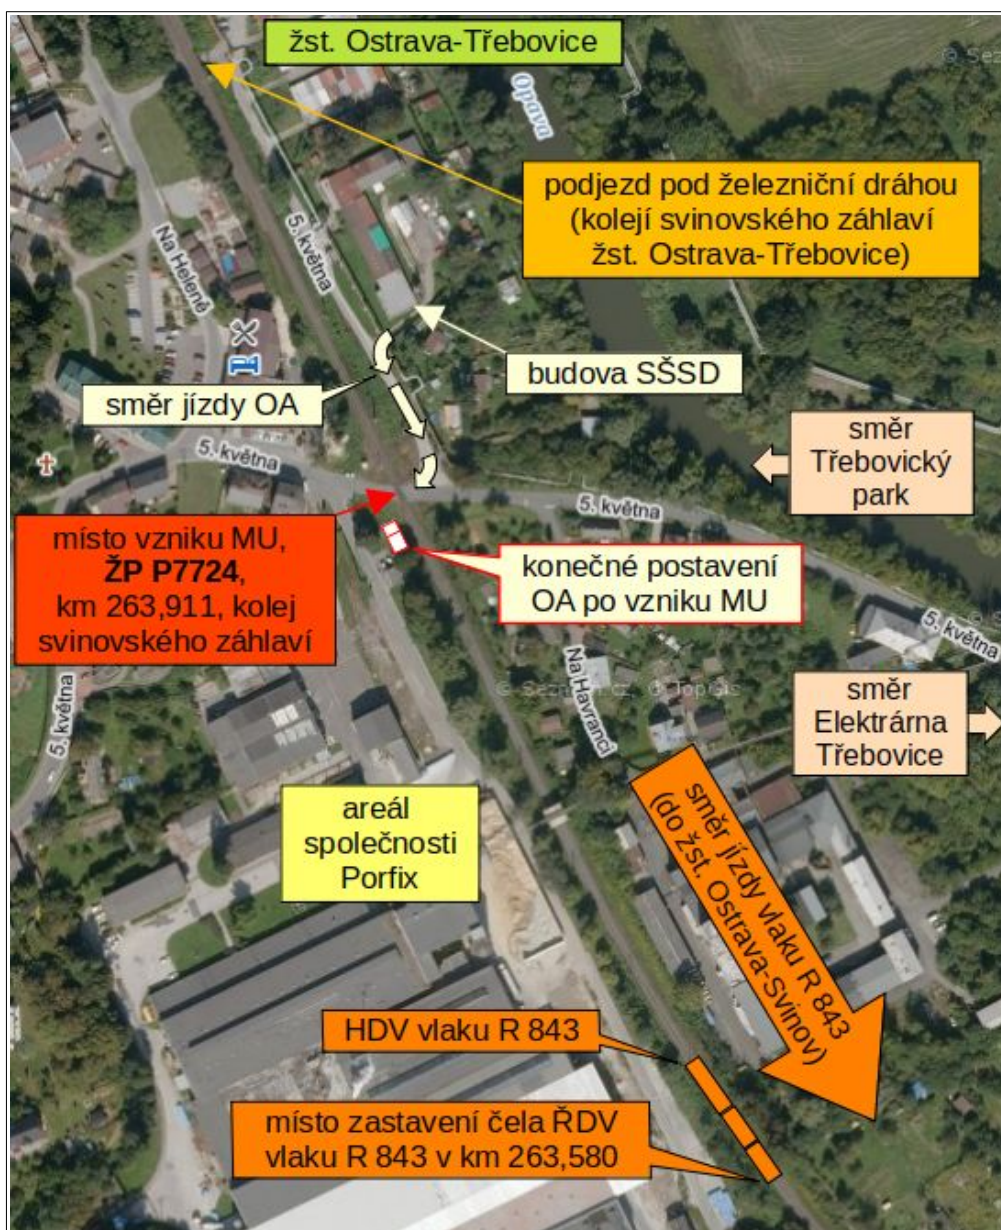
Obr. č. 1: Schéma místa vzniku MU

Na MU zúčastněný OA přijížděl k ŽP P7724 po ulici 5. května vedené souběžně s kolejí svinovského záhlaví k tříramenné křižovatce nacházející se v bezprostřední blízkosti ŽP, viz Obr. č. 1 této ZZ, z levé strany vlaku R 843, jedoucího ve směru do žst. Ostrava-Svinov. OA vyjížděl z areálu u budovy s číslem popisným 5472 (budova SŠSD).

Ve směru jízdy OA se ve vzdálenosti 7 m před ŽP P7724 nacházela tříramenná křižovatka místních komunikací ulic 5. května (dvě na sebe navazující ulice shodného názvu) ve tvaru písmene T, bez rozlišení přednosti v jízdě, kdy do ulice projeté OA ústila ulice shodného názvu zleva. OA k ŽP přijížděl zprava, tzn. řidiči jedoucí k ŽP přímým směrem (ze směru od Elektrárny Třebovice) mu museli dát přednost v jízdě.

Pozemní komunikace z opačného směru jízdy k ŽP P7724, tj. ze směru od Třebovického parku, nesla taktéž název 5. května a byla místní komunikací III. třídy č. 1c. Ve vzdálenosti 22 m před ŽP se nacházelo vyústění účelové pozemní komunikace – příjezdové komunikace do areálu společnosti Porfix, která byla ve směru jízdy k ŽP zaústěna zprava.

Vlak R 843 narazil do pravé boční části OA černé barvy, tovární značky Seat Altea 4 Freetrack, důsledkem čehož byl OA odhozen (odsunut) z prostoru ŽP do místa vedle železničního náspu vpravo ve směru jízdy vlaku, viz Obr. č. 1 této ZZ. OA byl následkem střetnutí silně poškozen – zejména jeho pravá boční část, do které narazilo svým předním čelem ŘDV vlaku R 843, přičemž pravé zadní dveře OA zůstaly po střetnutí zaklíněny na pravém nárazníku ŘDV. Pravý přední roh OA se v konečném postavení po vzniku MU nacházel ve vzdálenosti cca 6,4 m od pravého kolejnicového pásu a cca 17 m za místem střetnutí. OA byl otočen do polohy téměř rovnoběžné s osou koleje a svou přední částí byl orientován ve směru proti jízdě vlaku R 843.
