## **Závěrečná zpráva o výsledcích šetření mimořádné události**

Poškození trakčního vedení za vjezdu vlaku Nex 53742 do železniční stanice Otrokovice s následným požárem zařízení infrastruktury dráhy v železničních stanicích Otrokovice a Tlumačov a traťovém úseku Otrokovice – Tlumačov

Damage of contact line during entrance of the freight train No. 53742 to Otrokovice station with consequent fire of railway infrastructure equipment at Otrokovice and Tlumačov stations and Otrokovice – Tlumačov track section

Tuesday, 7<sup>th</sup> June 2022

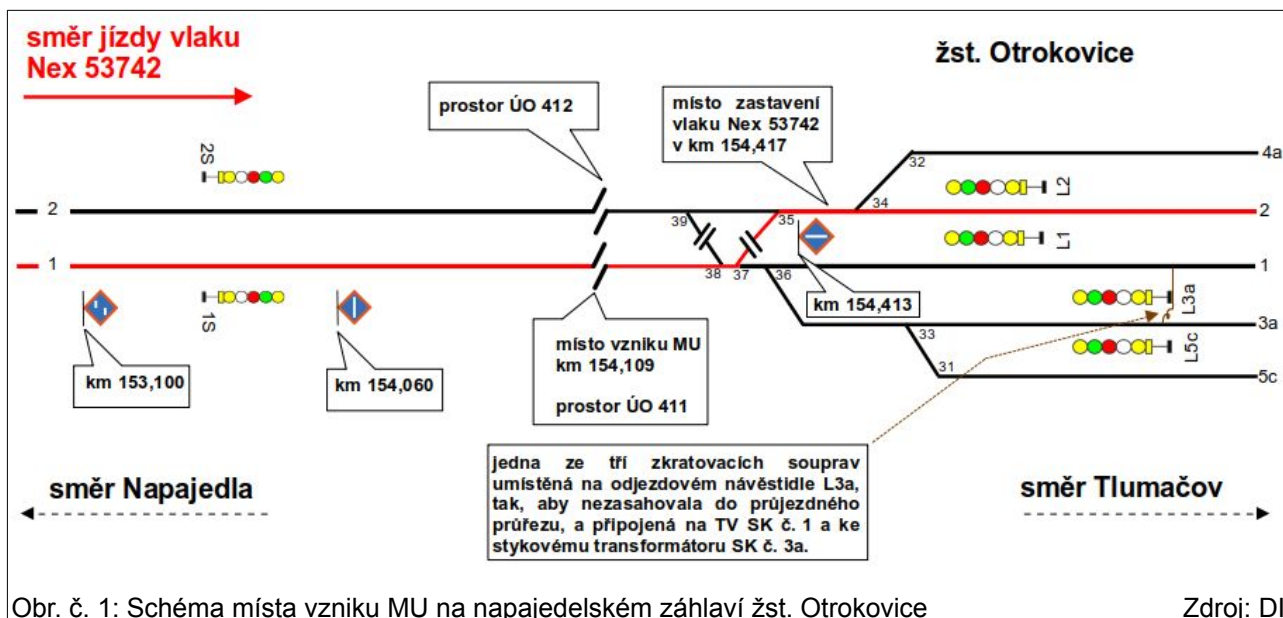
Obr. č. 1: Schéma místa vzniku MU na napajedelském záhlaví žst. Otrokovice

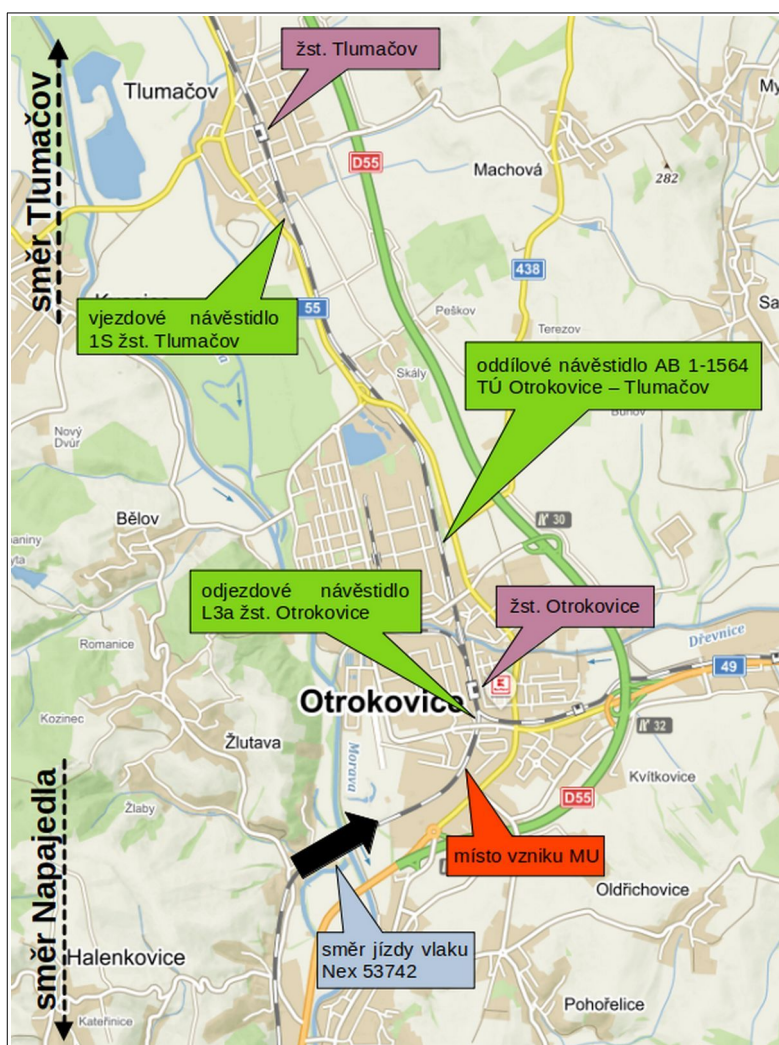
- odjezdovém návěstidle L3a žst. Otrokovice, v km 154,620. Vodičová samosvorná svorka zkratovací soupravy byla připojena k trolejovému vodiči nad SK č. 3a. Zkratovací tyč byla umístěna horizontálně připojením k trolejovému vodiči a na opačném konci upevněním izolační tyče ke stožáru návěstidla v prostoru zadní části sestavy návěstních svítilen. Zkratovací lano bylo vedeno ke stožáru návěstidla, na kterém bylo zavěšeno a svedeno ke stykovému transformátoru 3aKN (typu DT 075 E, výrobní číslo B2000849) ve SK č. 3a. Ke stykovému transformátoru bylo zkratovací lano připojeno šroubovým spojením na jeho střed,

- oddílovém návěstidle AB 1-1564 TÚ Otrokovice – Tlumačov, nacházejícím se vpravo koleje tlumačovského záhlaví, která je pokračováním TK č. 1 Otrokovice – Tlumačov, v km 156,457. Vodičová samosvorná svorka zkratovací soupravy byla připojena k trolejovému vodiči nad částí SK, která je pokračováním TK č. 1 Otrokovice – Tlumačov, a nad TK č. 1 Otrokovice – Tlumačov. Zkratovací tyč byla umístěna horizontálně připojením k trolejovému vodiči a na opačném konci upevněním izolační tyče ke stožáru návěstidla v prostoru zadní části sestavy

- návěstních svítilen, zkratovací lano bylo vedeno ke stožáru návěstidla, na kterém bylo zavěšeno a svedeno ke stykovému transformátoru 1TU4N (typu DT 075 E, výrobní číslo B2100159) v TK č. 1. Ke stykovému transformátoru bylo zkratovací lano připojeno šroubovým spojením na jeho střed,

- o vjezdovém návěstidle 1S žst. Tlumačov, v km 160,320. Vodičová samosvorná svorka zkratovací soupravy byla připojena k trolejovému vodiči nad TK č. 1 Otrokovice – Tlumačov a nad částí SK, která je pokračováním TK č. 1 Otrokovice – Tlumačov. Zkratovací tyč byla umístěna horizontálně připojením k trolejovému vodiči a na opačném konci upevněním izolační tyče ke stožáru návěstidla v prostoru zadní části sestavy návěstních svítilen, zkratovací lano bylo vedeno ke stožáru návěstidla, na kterém bylo zavěšeno a svedeno ke stykovému transformátoru 1SKN (typu DT 075 E, výrobní číslo B2101131) ve SK, která je pokračování TK č. 1 Otrokovice – Tlumačov. Ke stykovému transformátoru bylo zkratovací lano připojeno šroubovým spojením na jeho střed.

Obr. č. 2: Schéma umístění zkratovacích souprav na hlavních návěstidlech v žst. Otrokovice, v TÚ Otrokovice – Tlumačov a v žst. Tlumačov (podbarveno zeleně)

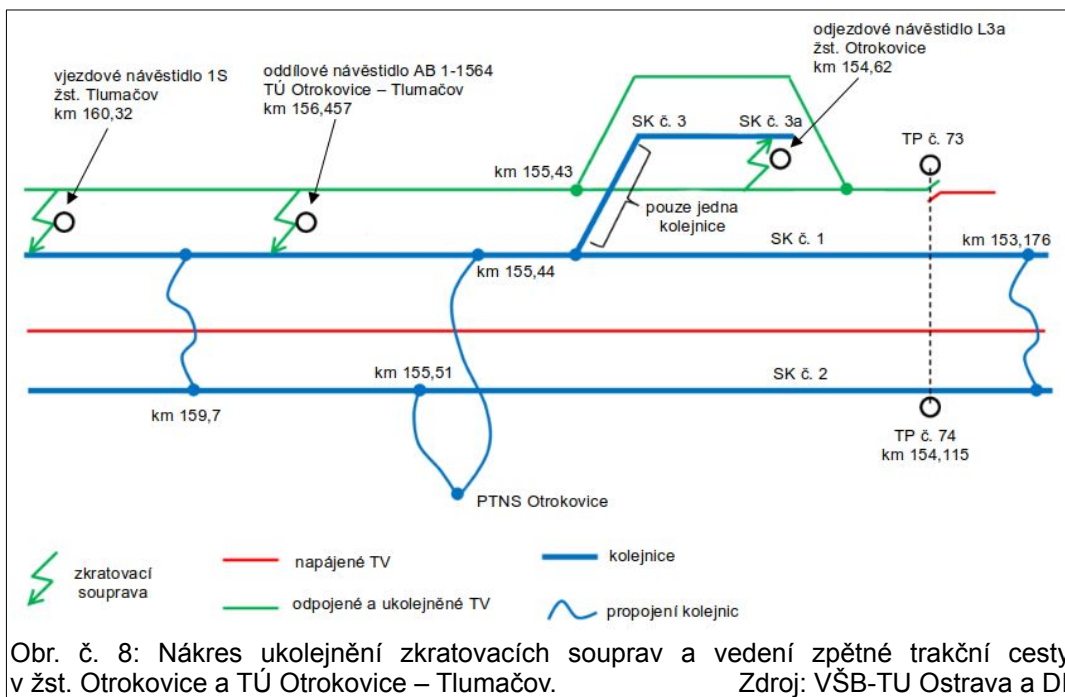
Vedení zpětného trakčního proudu zpět do TNS Nedakonice bylo tvořeno kolejnicemi SK a TK, kolejnicovými částmi výhybek, stykovými transformátory a doplňkovým zpětným lanovým vedením a propojovacím vedením s TNS. Zpětné trakční vedení bylo elektricky oddělené vůči zemi. Pro rovnoměrné rozdělení zpětného proudu byly jednotlivé prvky jeho cesty vzájemně propojeny, a to i mezi kolejnicemi 1. a 2. koleje lanovým propojením středů stykových transformátorů v místě posledních izolovaných styků KO před izolovanými styky KO příslušných k vjezdovým návěstidlům, v tomto konkrétním případě 1S a 2S

žst. Otrokovice a 1S a 2S žst. Tlumačov, a středům stykových transformátorů v místě izolovaných styků u seřadovacích návěstidel Se9 a Se7 žst. Otrokovice, viz Obr. č. 8 této ZZ. Vedení zpětného trakčního proudu, s výjimkou části napajedelského zhlaví od izolovaného styku za koncem výhybky č. 33, SK č. 3a, 3, 5c, 5b, 5 a 7 žst. Otrokovice, bylo vedeno nejkratší cestou do TNS Nedakonice. Důvodem nevedení zpětného trakčního proudu od izolovaného styku za koncem výhybky č. 33, SK č. 3a, 3, 5c, 5b, 5 a 7, nejkratší cestou zpět do TNS bylo vyloučení PTNS Otrokovice v rámci konané napěťové výluky dle ROV 13150, viz bod 3.1.3 této ZZ, přičemž zpětný proud z uvedených kolejí žst. Otrokovice byl veden přes propojení ve výhybce č. 9 na tlumačovském zhlaví.

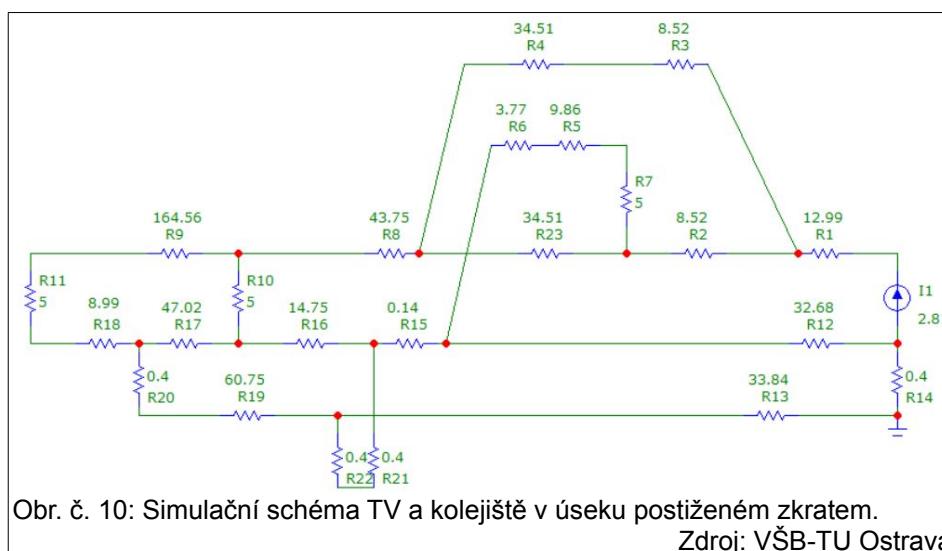
Následující výpočet nepočítá s vlivem oteplení vodičů (kabelů a lan), ani s tím, že část proudu mohla v místě zkratu v určitých okamžicích procházet utrženým (upáleným) lanem přímo do kolejnice. Neuvažují se přechodové odpory spojů a stykových transformátorů. Při výpočtu bylo vycházeno z předpokladu, že do postiženého úseku tekli takový proud, jaký zaznamenal místní řídicí systém TNS Nedakonice, tedy v počáteční fázi zkratu **2 810 A**. U TV se pro jednoduchost počítá se sestavou: trolejový drát Cu  $150 \text{ mm}^2$  + nosné lano Cu  $120 \text{ mm}^2$  + zesilovací vedení AlFe  $120 \text{ mm}^2$ , ve stanici i na širé trati (v žst. zesilovací vedení ve skutečnosti není). U TV a kolejnic je počítáno s kilometrovými odpory, kdy pro odpor propojovacích lan mezi kolejemi bylo vycházeno z odporu 10 m TV, tedy  $0,4 \text{ m}\Omega$ , a odporu zkratovací soupravy  $5 \text{ m}\Omega$ .

Pro potřebu výpočtu rozložení zkratových proudů mezi jednotlivé zkratovací soupravy bylo vytvořeno simulační schéma, viz Obr. č. 10 této ZZ.

Výsledkem simulace jsou proudy tekoucí jednotlivými zkratovacími soupravami, obsažené v níže uvedené Tabulce č. 3.
