The Rail Safety Inspection Office

Accident and incident investigation report

Injury of an employee in the working basket of a rail crane by electric current during unauthorized work at the contact line at Pardubice hl. n. station

Monday, 27th June 2022

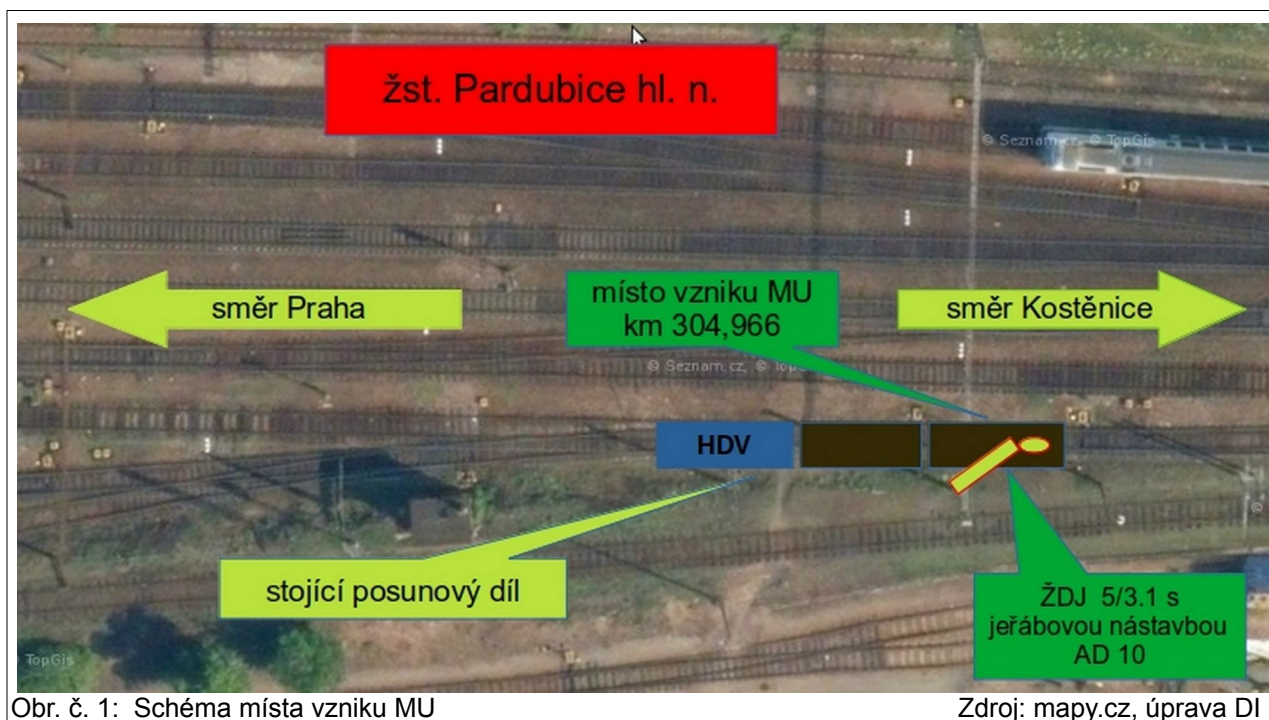
Obr. č. 1: Schéma místa vzniku MU

Žst. Pardubice hl. n. (dále jen žst. Pardubice nebo stanice) leží v km 305,690 trati 501A Česká Třebová – Praha-Libeň a v km 0,527 trati Pardubice – Jaroměř. Žst. Pardubice procházela od srpna roku 2020 do vzniku MU rozsáhlou rekonstrukcí v rámci stavby „Modernizace železničního uzlu Pardubice“. Místo MU se nacházelo na kostěnickém zhlaví na spojovací koleji mezi výhybkami č. 12 a č. 20 v km 304,966.

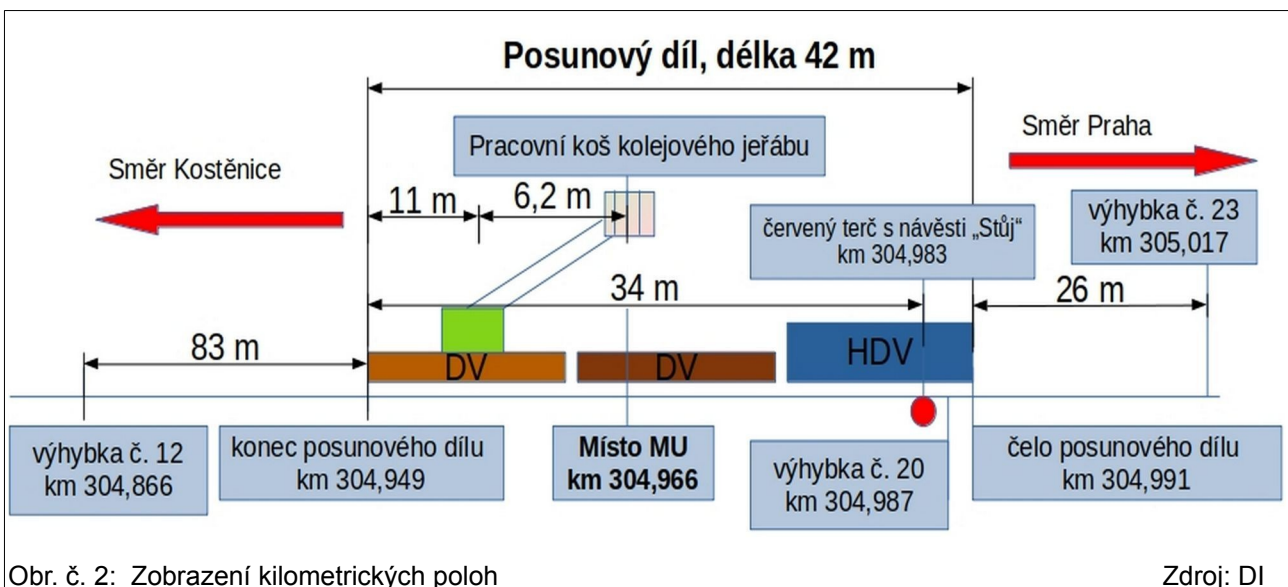
Obr. č. 2: Zobrazení kilometrických poloh

- v místě stání PD se vlevo ve směru do žst. Pardubice nacházela dvojitá trakční podpěra č. 27A (dva trakční stožáry), se shodným označením. Na bližším stožáru TV z trakční podpěry č. 27A, směrem ke kolejovému jeřábu, byly součásti, které držely TV nad spojovací kolejí, stožár byl osazen rameny L1 (lano), L2 (trubka) a L3 (trubka), včetně věšáku ramena L3. Na jednom z ramen byl boční držák držící trolejový drát, který byl z důvodu přepálení nosného lana pokleslý pod svou normální polohu;

- vzdálenější stožár TV trakční podpěry č. 27A od jeřábu (blíže ke stanici) měl být v rámci výluky v žst. Pardubice demontován. Stožár byl bez výstroje (na izolátoru viselo lano rameno a dále tam zůstala objímka pro připevnění dalšího ramene). Další součásti sestavy TV na něm nebyly;

- při MU došlo k poškození TV, přepálení nosného lana TV nad kolejí mezi výhybkami č. 12 a č. 20 v místě dvojité TP č. 27A. Oba konce nosného lana nesly stopy přepálení elektrickým obloukem, jednotlivá lanka byla na obou koncích přepálená nepravidelně v délce cca 5 cm. Trolejový drát zůstal nepřerušovaný;
- konce nosného lana TV se po přetržení nacházely v úrovni mezi oběma TDV. Jeden konec visel v úrovni cca 1,5 m nad podlahou TDV a druhý konec se nacházel mezi HDV a 1. TDV na zemi vlevo ve směru jízdy PD;
- zbylá část nosného lana od druhého konce byla provlečena mezi nárazníky HDV a TDV;
- nad HDV se nacházel ÚD č. 6, který byl po vzniku MU otočen. Část umístěná na nosném laně byla pod částí umístěnou na trolejovém drátu. Obě dvě lana byla otočena o cca 90° oproti původnímu stavu;
