## **Závěrečná zpráva o výsledcích šetření mimořádné události**

Srážka vlaku Os 17113 s vlakem Os 17110 mezi dopravními D3 Pernink a Nové Hamry

## **Accident and incident investigation report**

Collision of the regional passenger train No. 17113 with the regional passenger train No. 17110 between Pernink and Nové Hamry operating control points

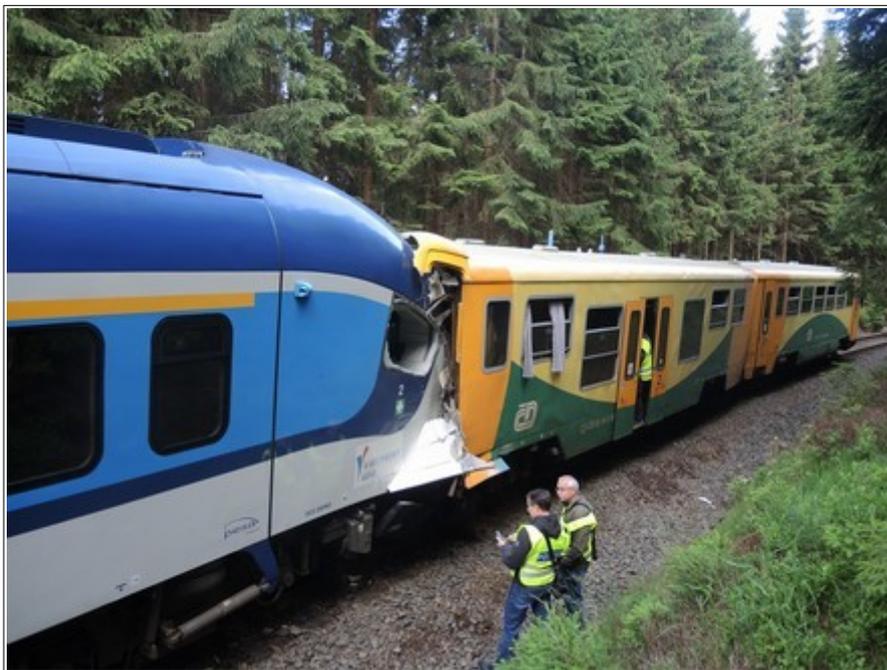
Popis události: nedovolený odjezd vlaku Os 17113 z dopravní D3 Pernink a jeho následná srážka s protijedoucím vlakem Os 17110.

Dráha, místo: dráha železniční, kategorie regionální, námezník výhybky č. 2sv dopravní D3 Pernink, km 36,125. Místo srážky se nacházelo na širé trati mezi dopravními D3 Pernink a Nové Hamry, km 35,582.
